Bericht über Restaurierungs- und Instandsetzungsmaßnahmen

Objektbezogene Sicherungs- und Konservierungsarbeiten
am Mauerwerk und Putzen

Ostbastion und Rückwärtiger Wand der Festung Rüsselsheim

Ausführungszeitraum: Mai bis Juli 2006

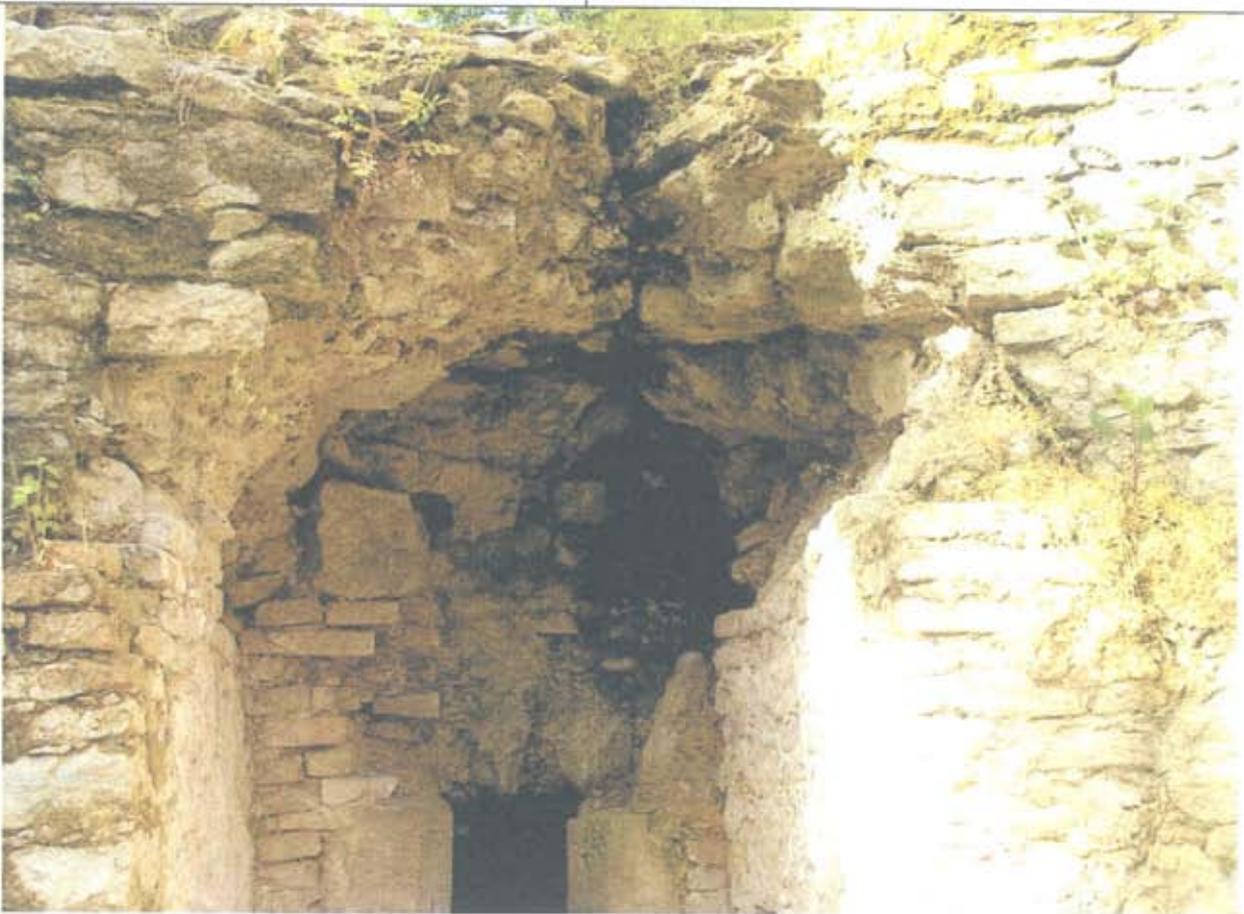
Südseite, rechts von Innen

Gewölbe vor Beginn der Ausführung, Ziegelgewölbe fehlt komplett, Fehlstellen der Bruchsteine sind groß.

Anschließend wurden die Gewölbe der Schießscharten mit einer Schalung unterbaut ,das Ziegelmauerwerk zur Sicherung ergänzt und die Fehlstellen im Gewölbe mit Bruchsteinen ausgemauert. In dieses Mauerwerk wurden Verpresspacker mit eingebaut.

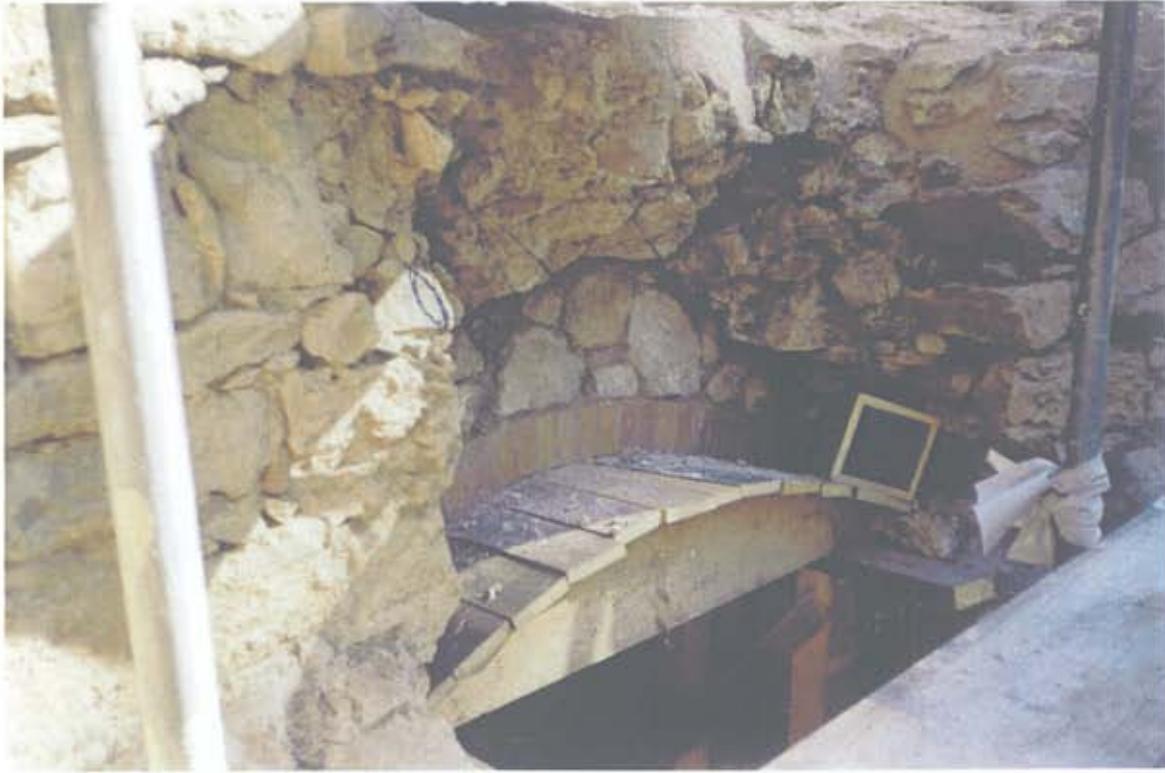
Anmerkungen:
Bogenlehre mit gemauertem Gewölbe aus Mauerziegel und Bruchsteinerfüllungen oberhalb der Ziegelschicht.

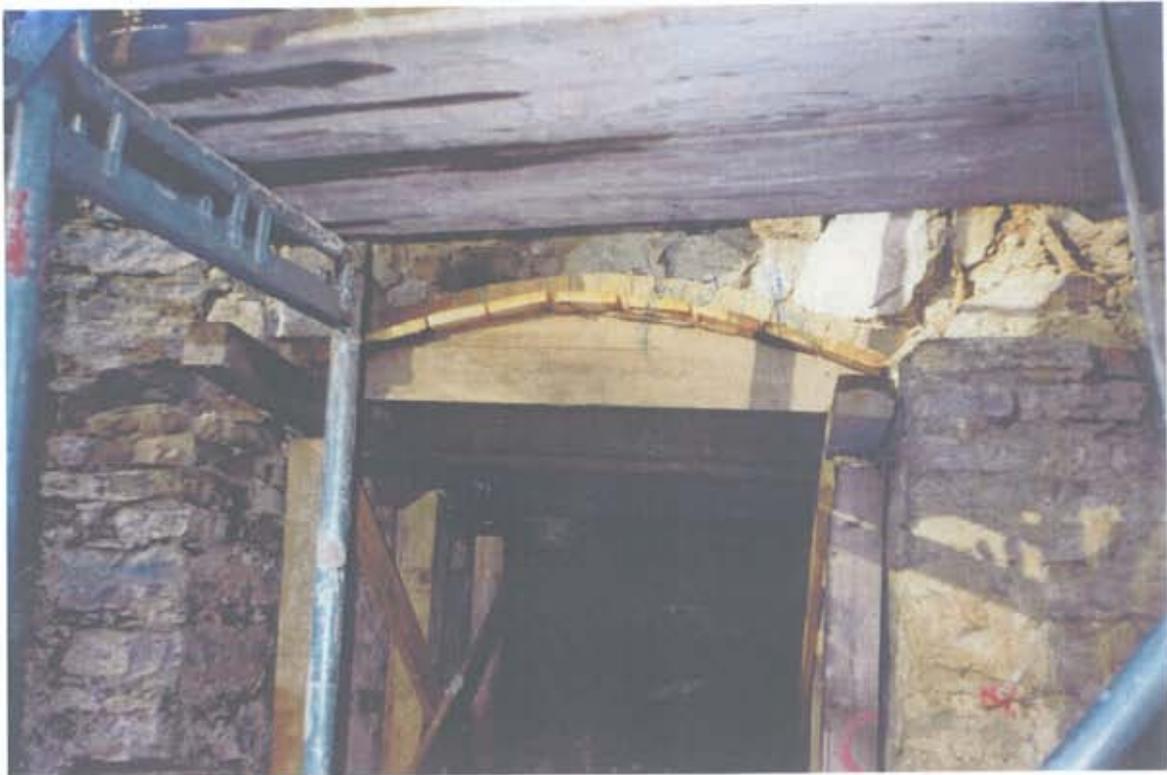
Anmerkungen:
 Schalung des Gewölbes mittels Bogenlehre und Absprießungen

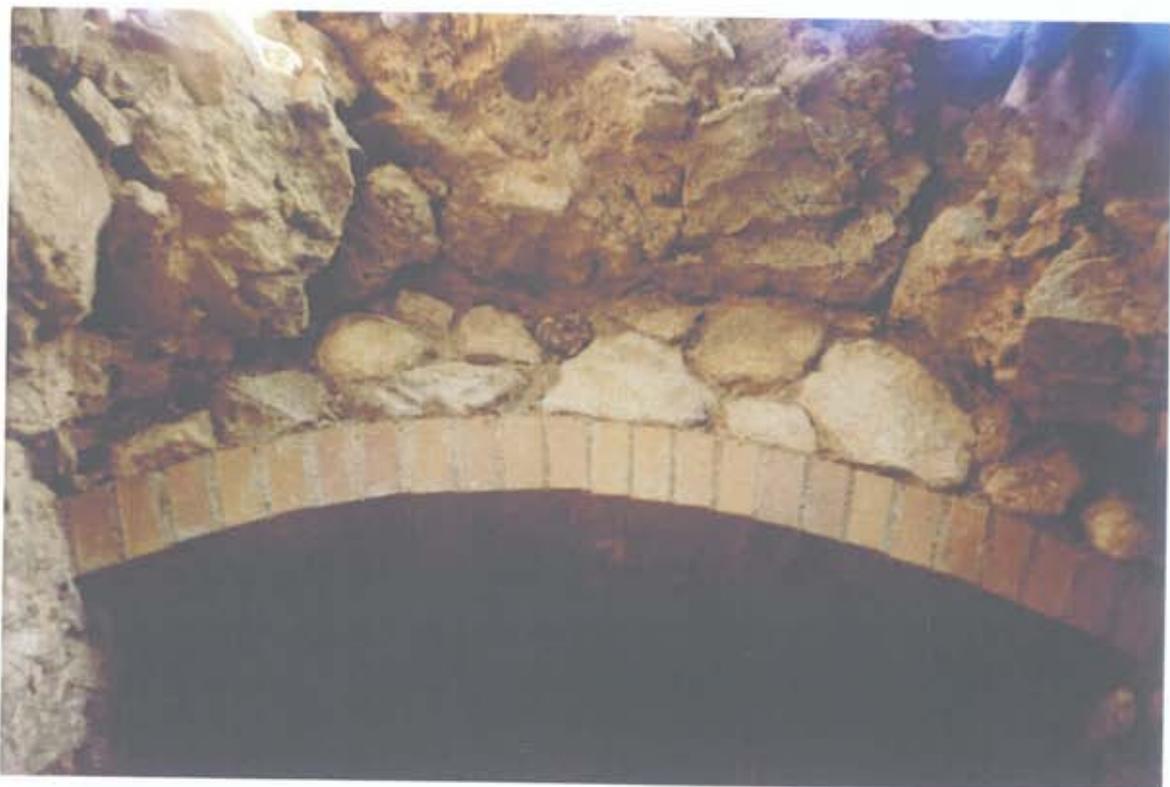
Südseite rechts von innen

Ausgeschaltes Gewölbe mit Ziegelsturz und Bruchsteinmauerwerksergänzungen.

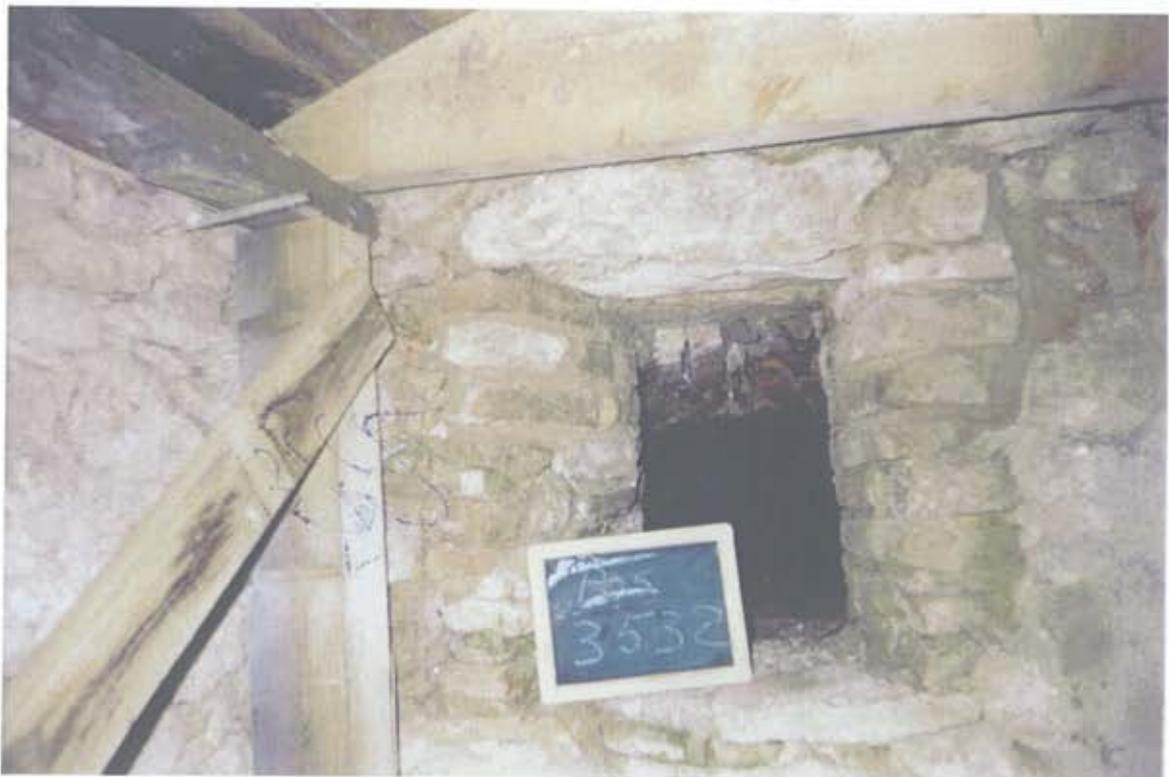
Südseite links von Innen

Bruchsteinergänzung über der Luke der Schießscharte

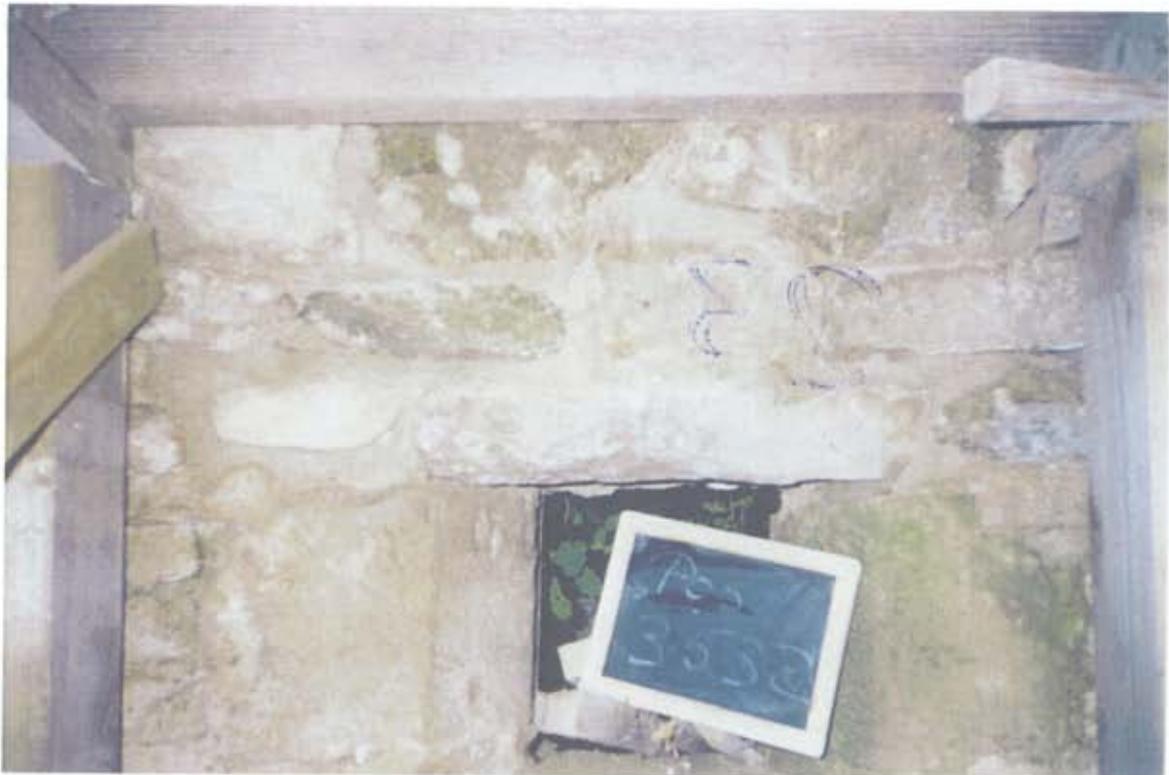
Anmerkungen:
 Bruchsteingängzung über der Luke der Schießscharte

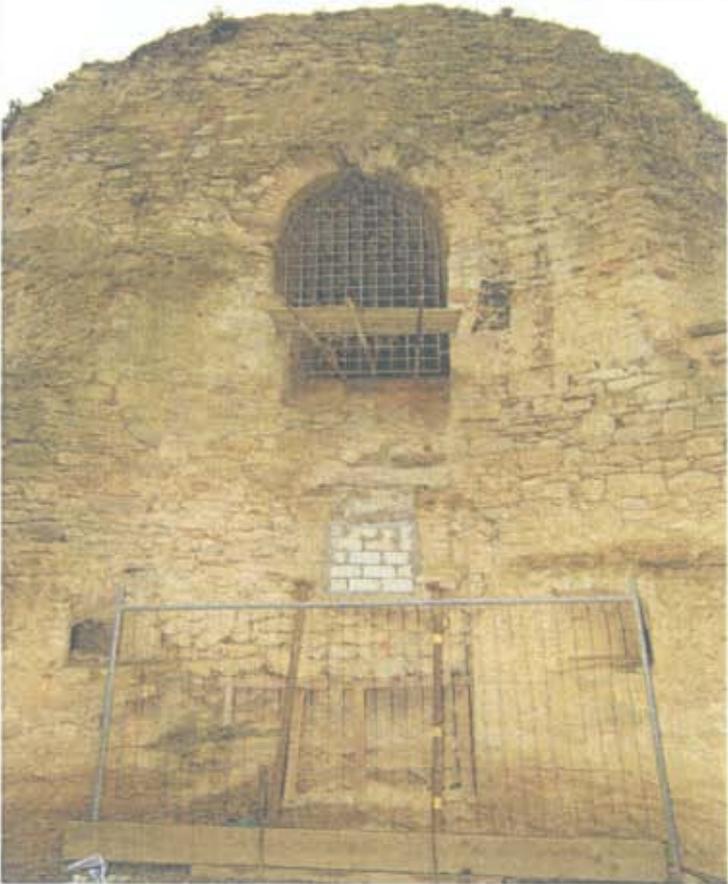
Anmerkungen: Westwand vor Ausführung. Unten die gesicherten bereiche mittig die Mauerwerksergänzungen aus künstlichen Steinen und der Betonsturz. Oben die Verwurzelte Krone			
Foto-Nr. 25

Parallel wurde das moderne Ziegelmauerwerk gegen Bruchsteinmauerwerk getauscht, die Mauerkronen der Westwand freigelegt und die Zementabdeckungen und Ver fugungen entfernt. Die Mauerkrone der Westwand abgebaut und neu aufgemauert. Dabei wurden im Bereich zum Anschluss an die Nordwand 5 Stück Kernbohrungen mit 1,00 m länge hergestellt und 5 Stück Gewindestahllanker aus Edelstahl A4 (Werkstoff Nr. 1.4571) D= 12mm eingebaut und mit Sulfadur eingepresst.

Danach wurden die Aufmauerung „Eingang Ostseite“ und die Probefläche an der Westansicht Rückgebaut. Die Fugen der Westwand komplett ausgeräumt, gereinigt und anschließend neu verfügt.

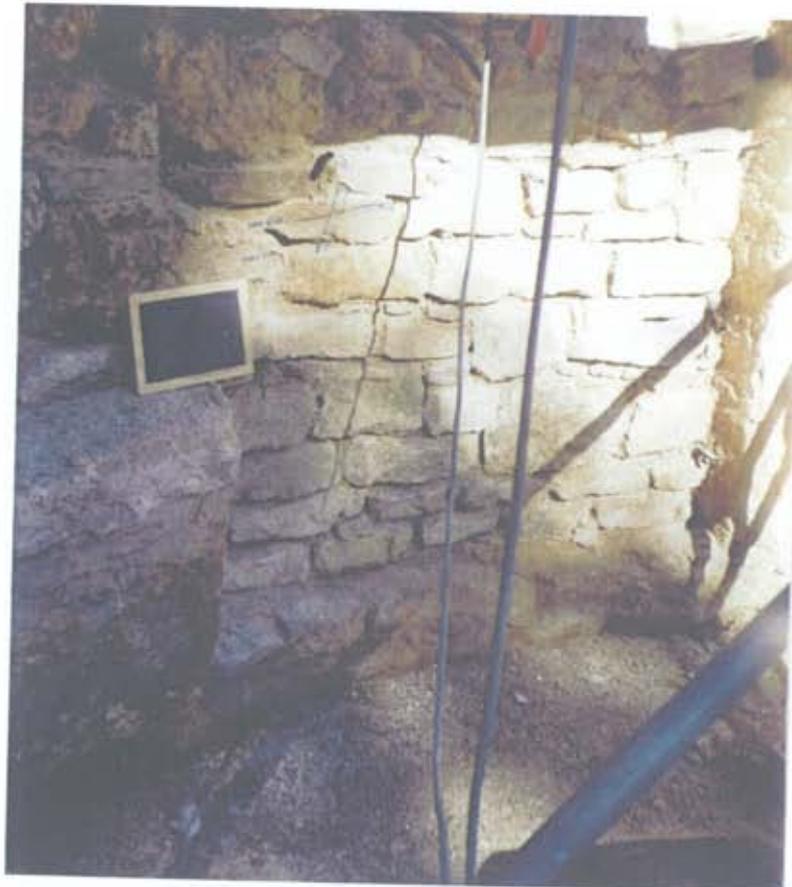
Mauerfuß vorher gesicherter Bereich.

Anmerkungen: Bruchsteinergänzung im Bereich des flächig zerfallenen Mauerfußes.

Danach wurde das Schadhafte Mauerwerk am Fuß der rückwärtigen Wand mit Kanthölzern abgestützt und in Etappen ausgetauscht. Die Ausführung erfolgte mit bauseits vorhandenen Steinen und NHL-M Historischer Werksteinmörtel Körnung 0-4 als Werkrocknmörtel Fabrikat Tubag (siehe unter Produkdatenblätter). Das Bindemittel besteht hierbei aus NHL-Kalk. Der Mörtel wurde als Sackware angeliefert und mit einem Freifallmischer angerührt.

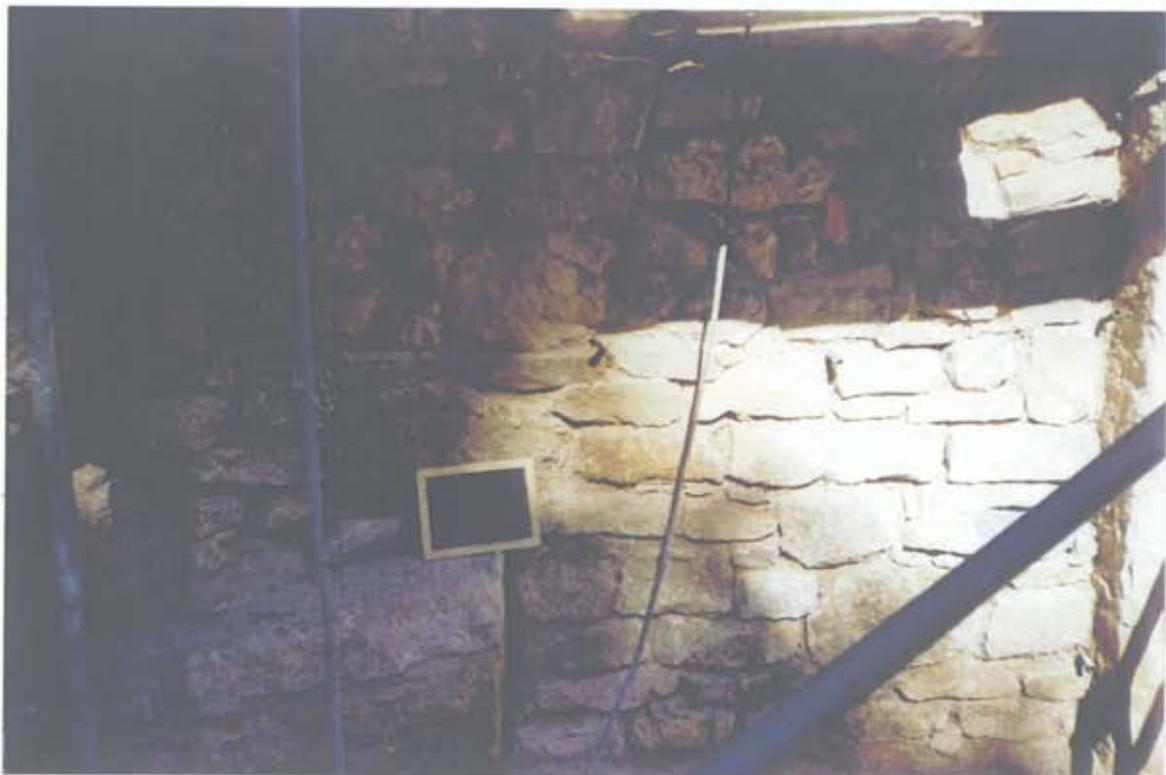
Mauerfuß oberer Teil

Anmerkungen: Bruchsteinergänzung im Bereich des flächig zerfallenen Mauerfußes

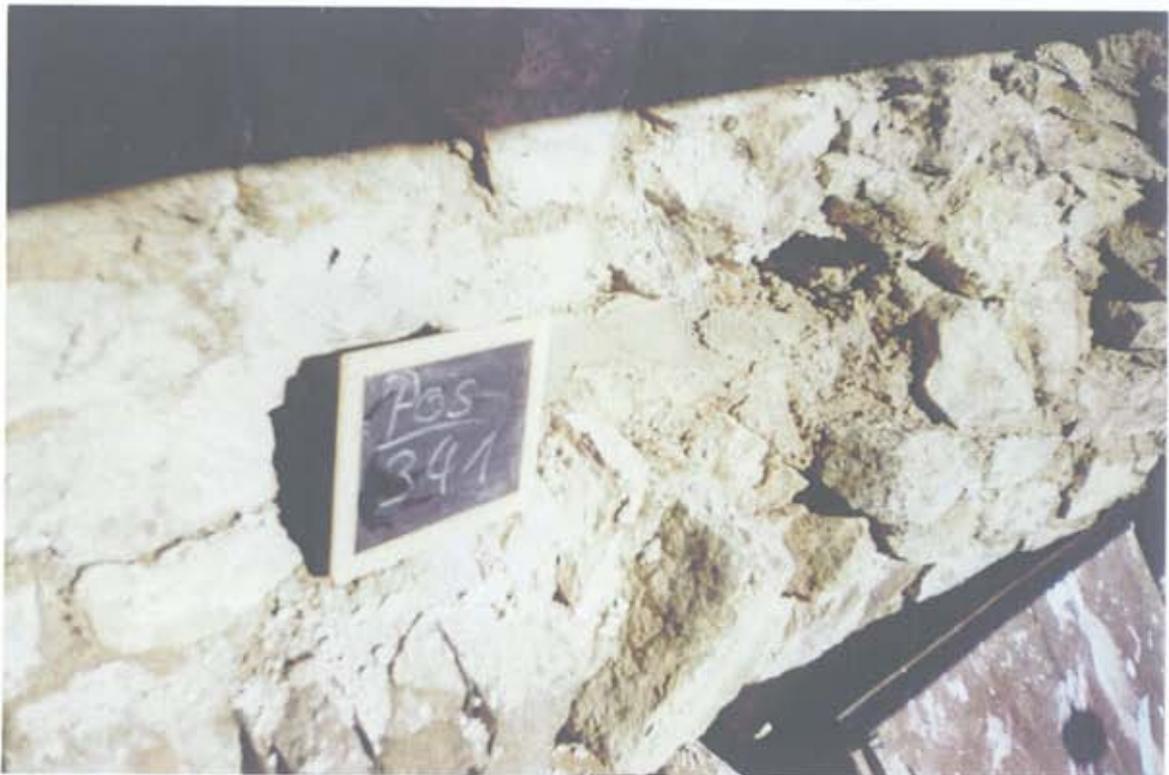
Mauerwerksaustausch unter Krone

Ziegelsteine unterhalb Krone wurden entfernt und durch Bruchsteine ersetzt.

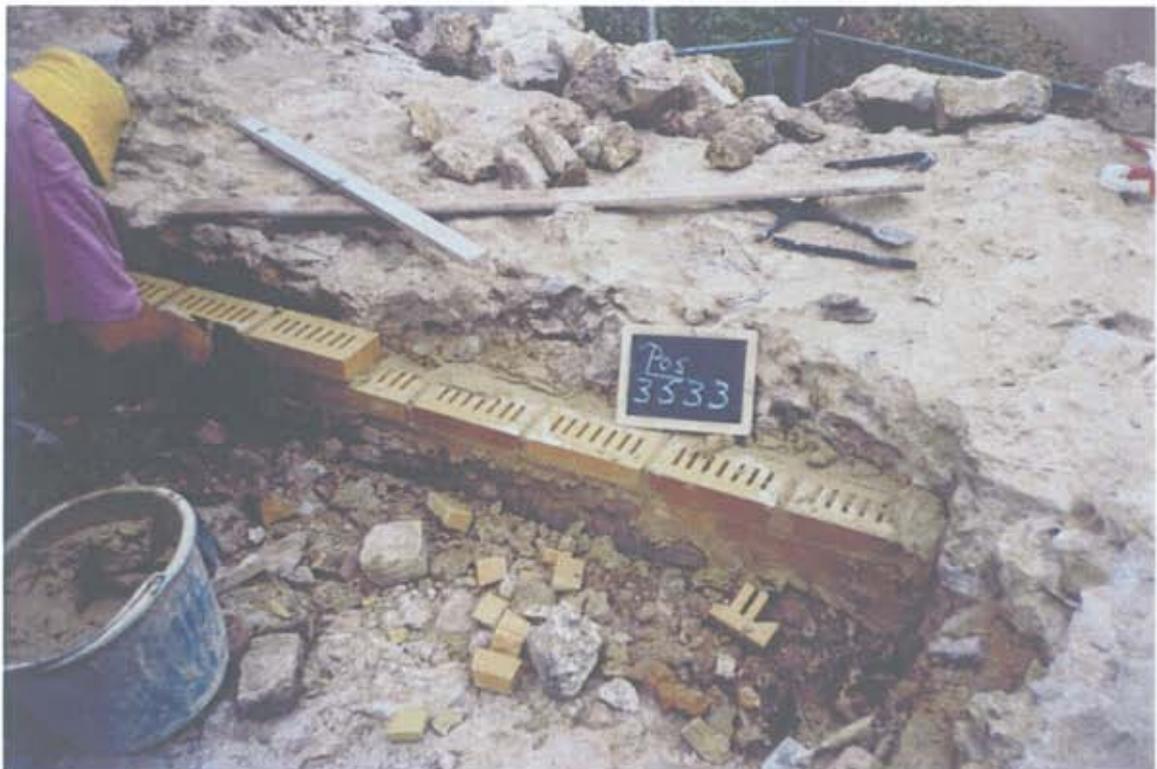
Mauerwerksergänzung im Bereich Geschützplattform mit Ziegelsteinen und Bruchsteinen.

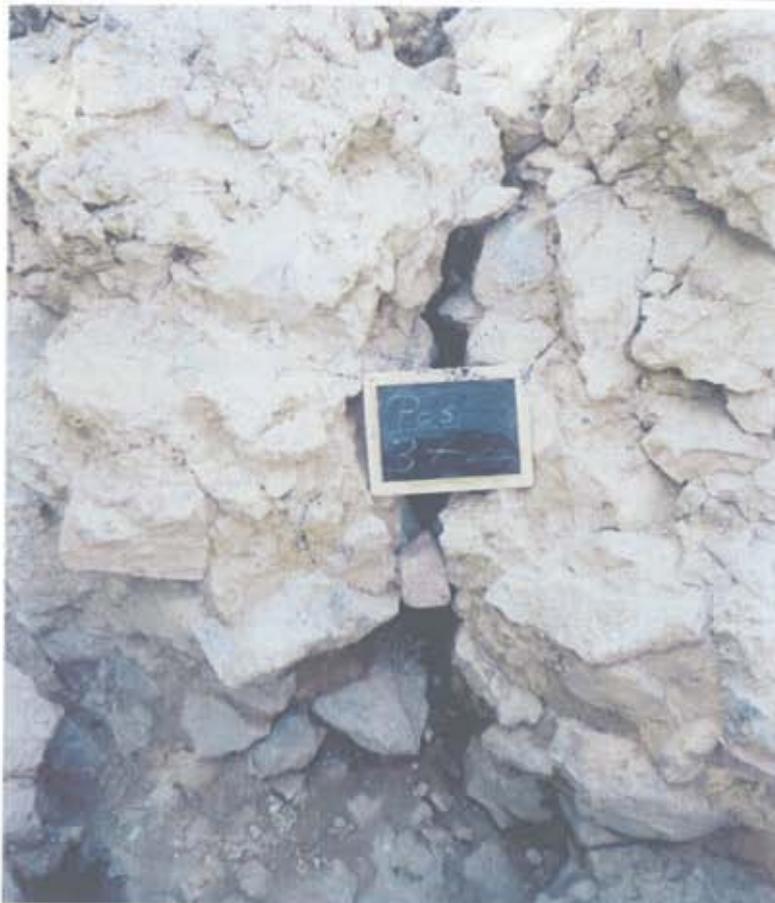
Bauteil:
Sprengriss im Turmstumpf

Anmerkungen: Sprengriss vor der Verfüllung

Anschließend wurden die die Risse in Bereich des Kernmauerwerks der Kronen einschließlich des Sprengnisses mittels Vergussmörtel Fabrikat Tubag NHLV-g verfüllt. Beim anschließenden Fugenberäumen und reinigen der Mauerkronen wurden im Bereich des

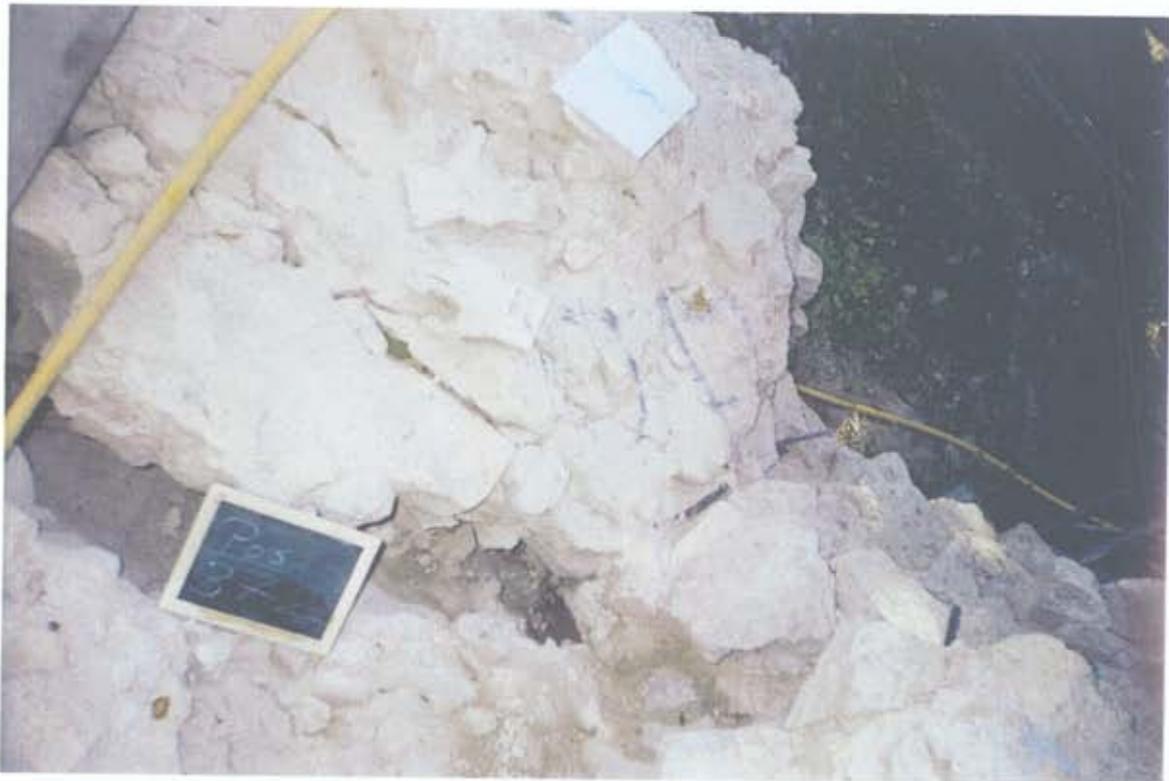
Sprengriss im Turmstumpf

Anmerkungen: : Sprengriss vor der Verfüllung

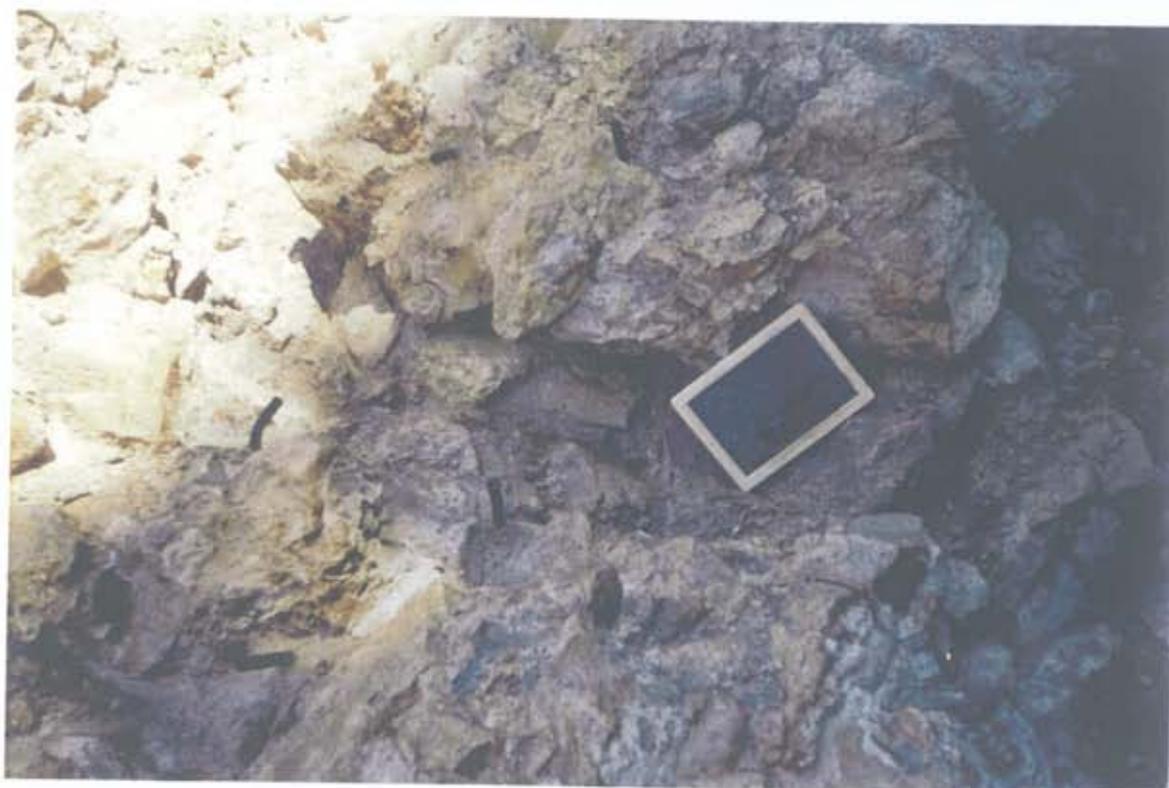
Foto-Nr. 72

Anmerkungen: : Sprenggriss vor der Verfüllung mit geschlossener Fuge.

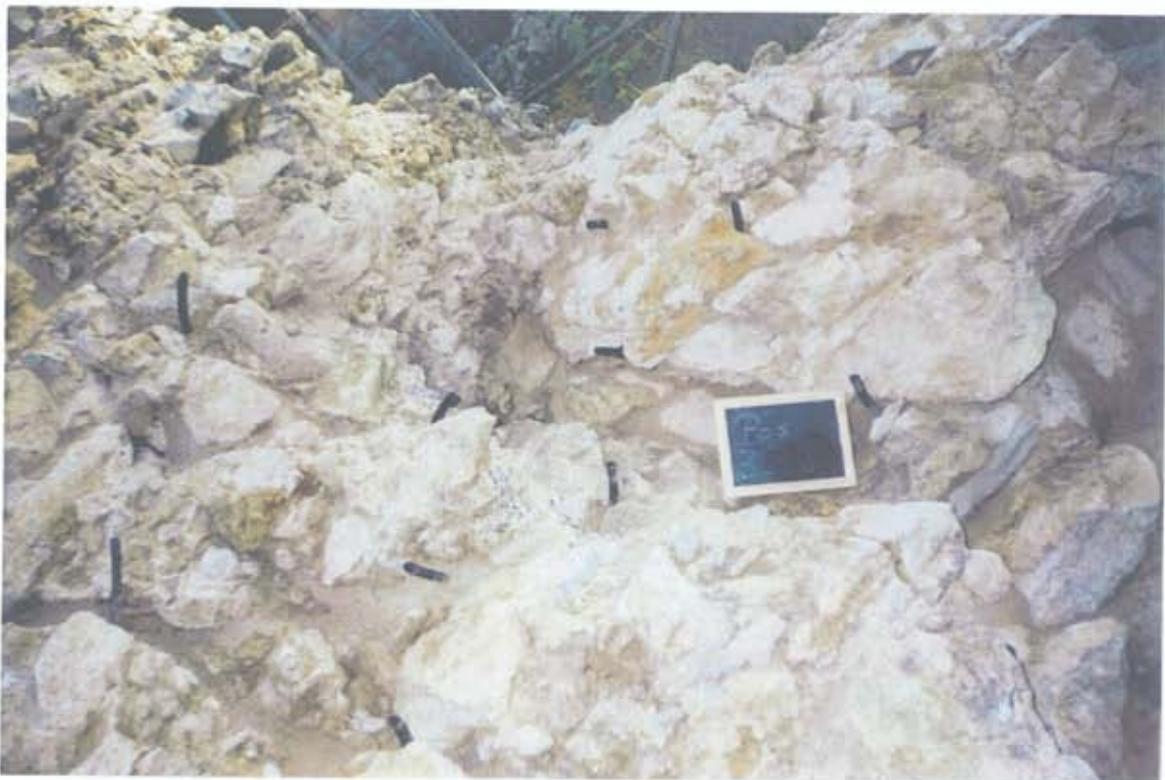
Sprenggriss im Turmstumpf

Anmerkungen: Sprenggriss vor der Verfüllung mit geschlossener Fuge

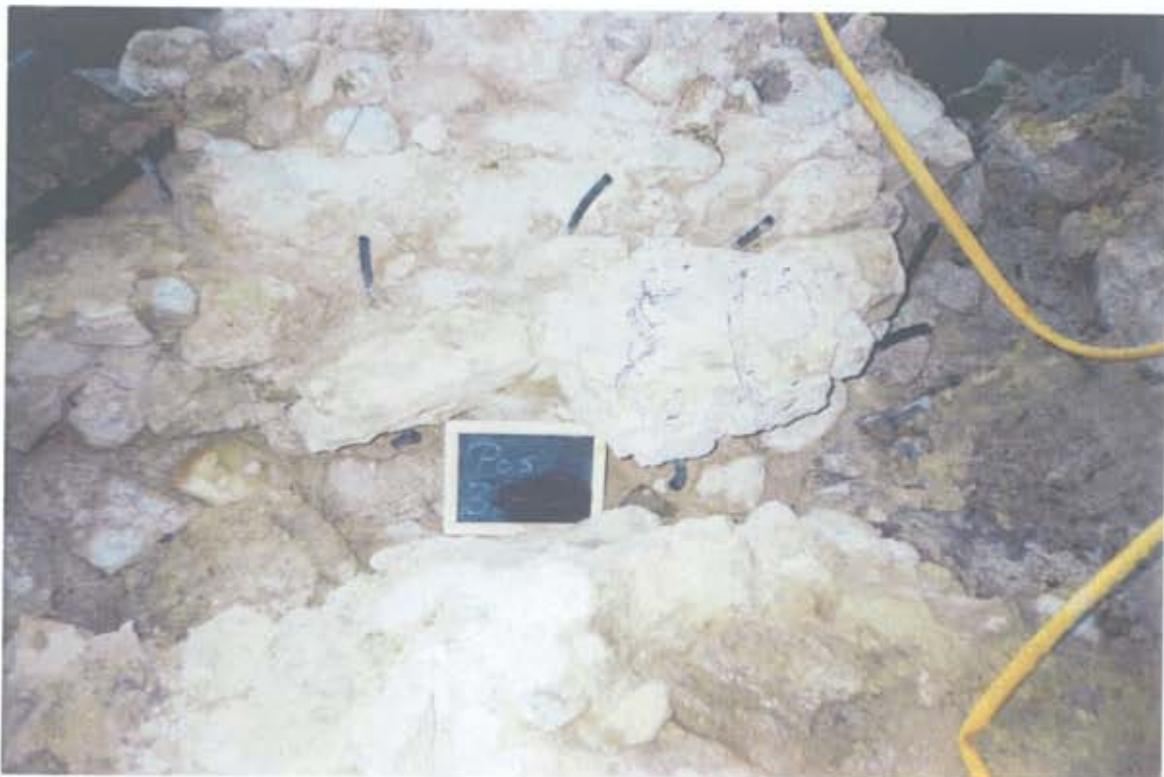
Foto-Nr. 74

Anmerkungen: Sprengriss vor der Verfüllung mit geschlossener Fuge

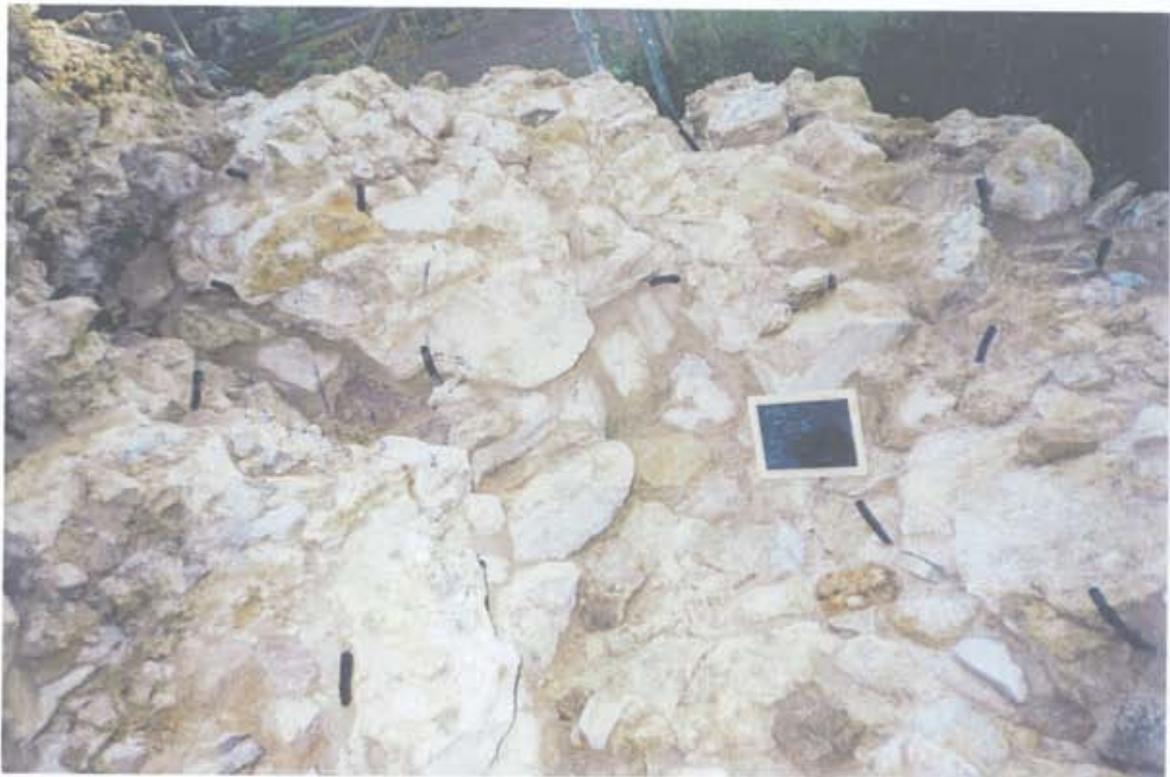
Foto-Nr. 75

Anmerkungen: Risseverpressung

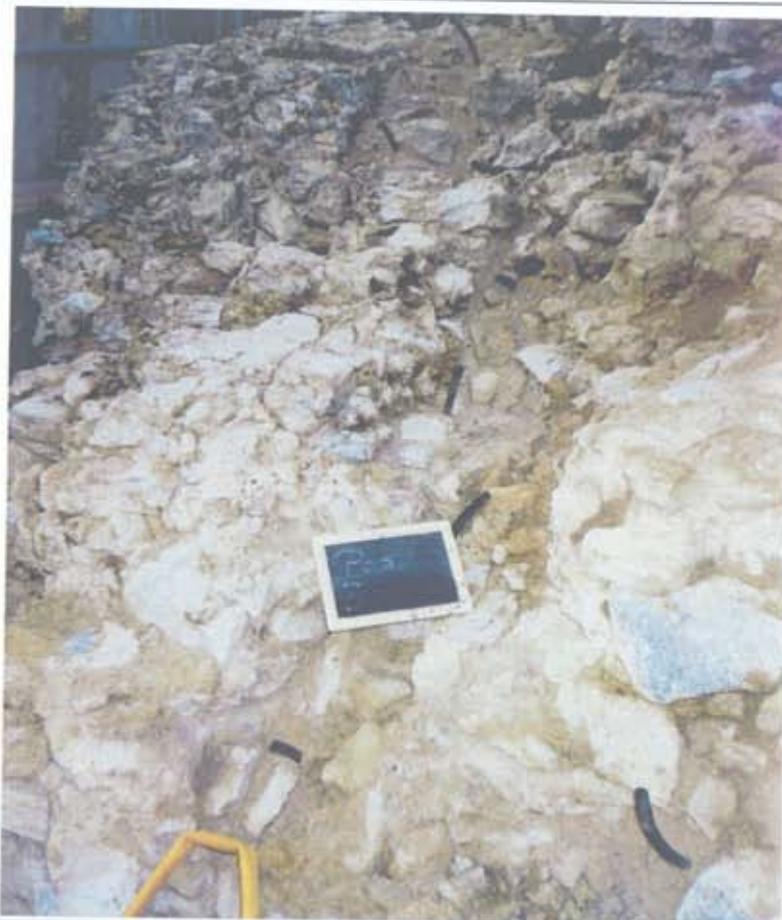
Foto-Nr. 76

Anmerkungen: Risseverpressung

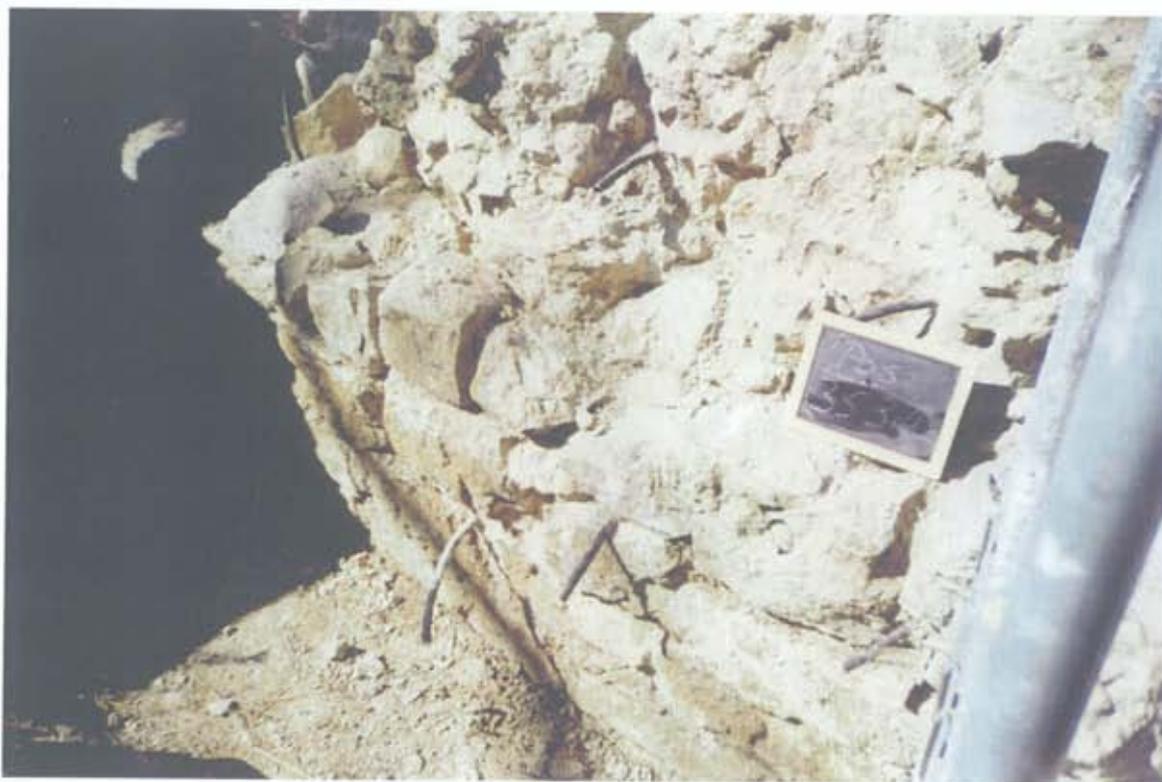
Ansicht / Bereich:
Sockelbereich

Anmerkungen: Risseverpressung
