Bericht über Restaurierungs- und Instandsetzungsmaßnahmen

Objektbezogene Sicherungs- und Konservierungsarbeiten
am Mauerwerk und Putzen

Ostbastion und Rückwärtiger Wand der Festung Rüsselsheim

Ausführungszeitraum: Mai bis Juli 2006

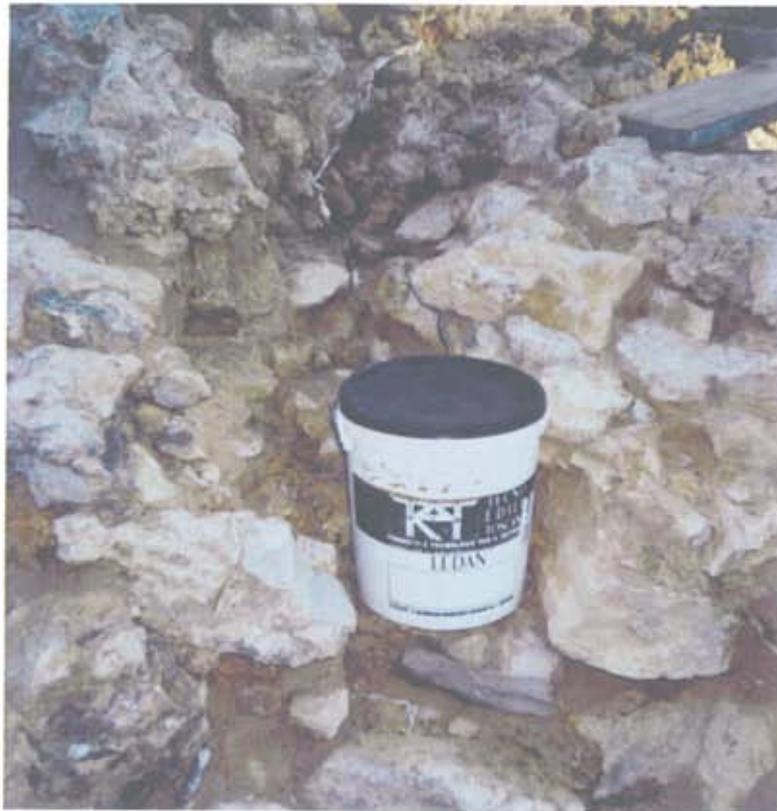
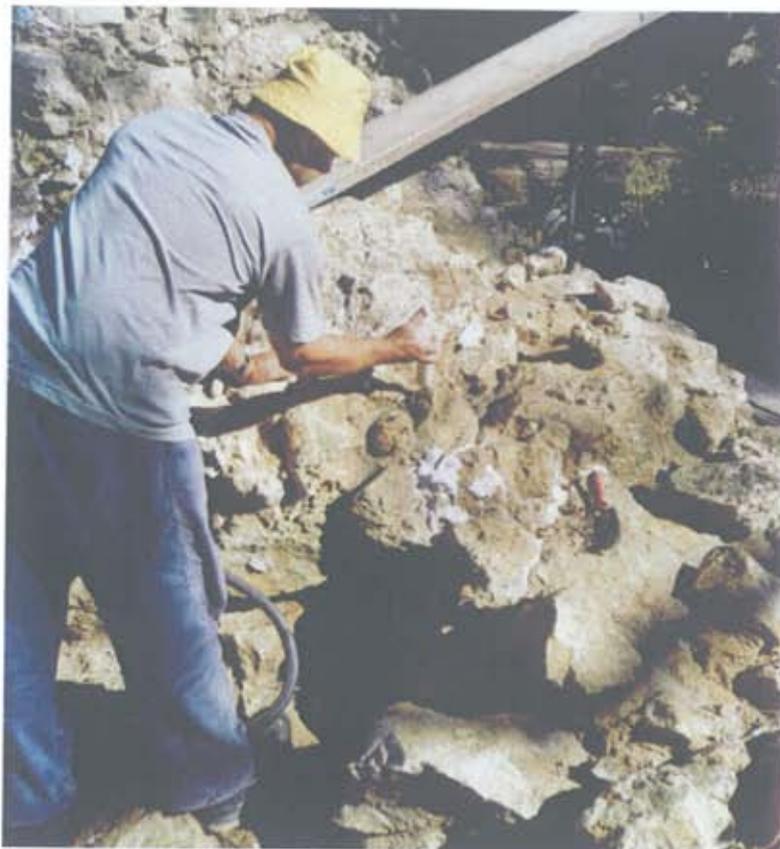
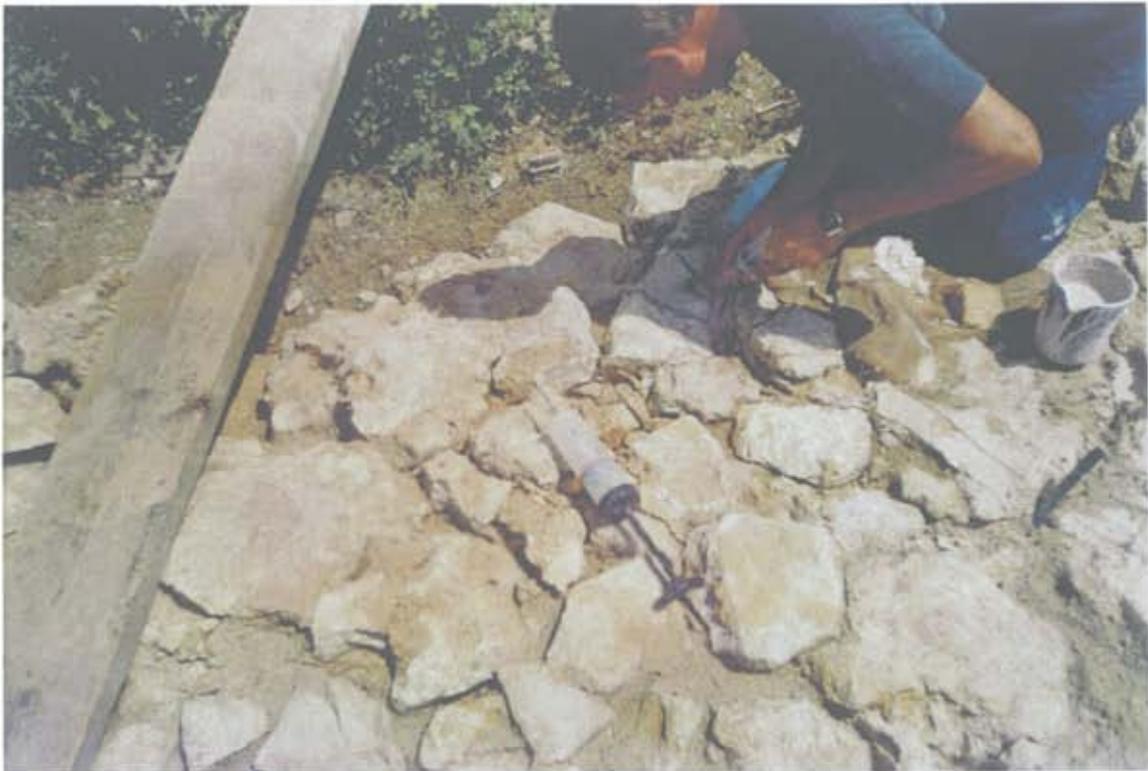
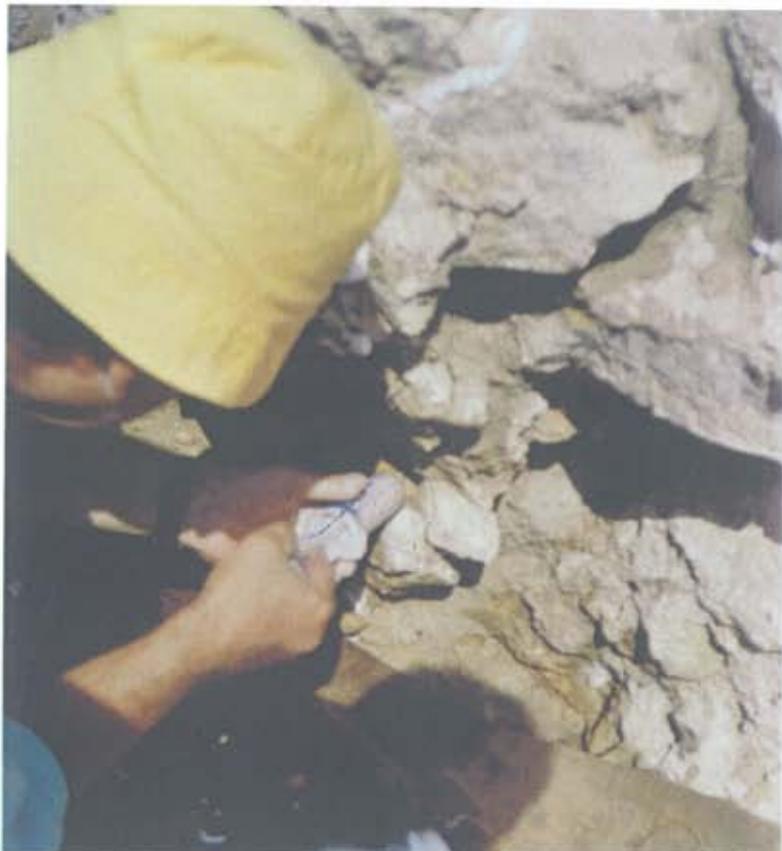
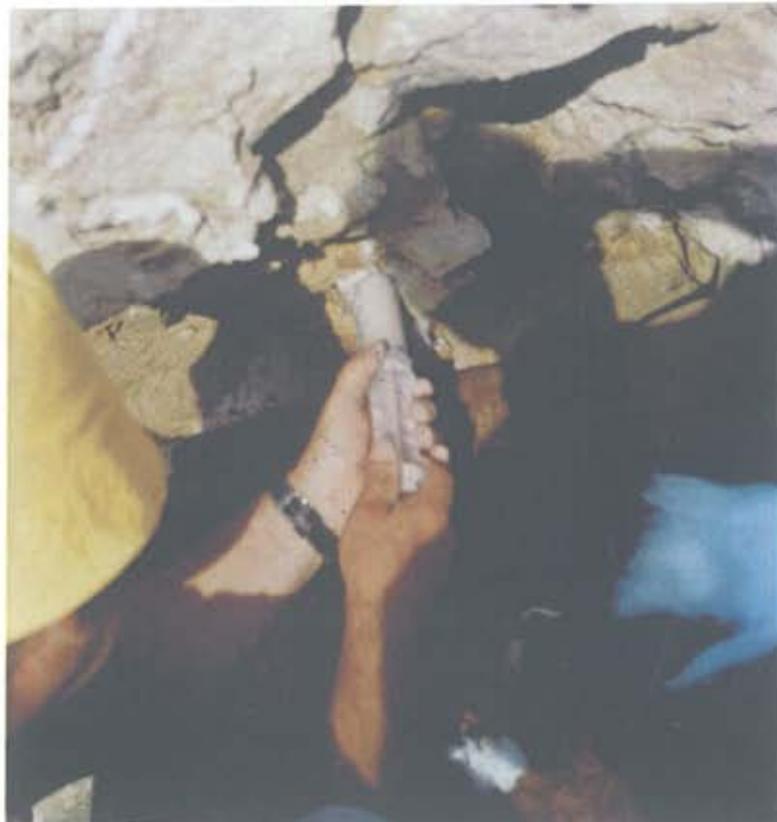
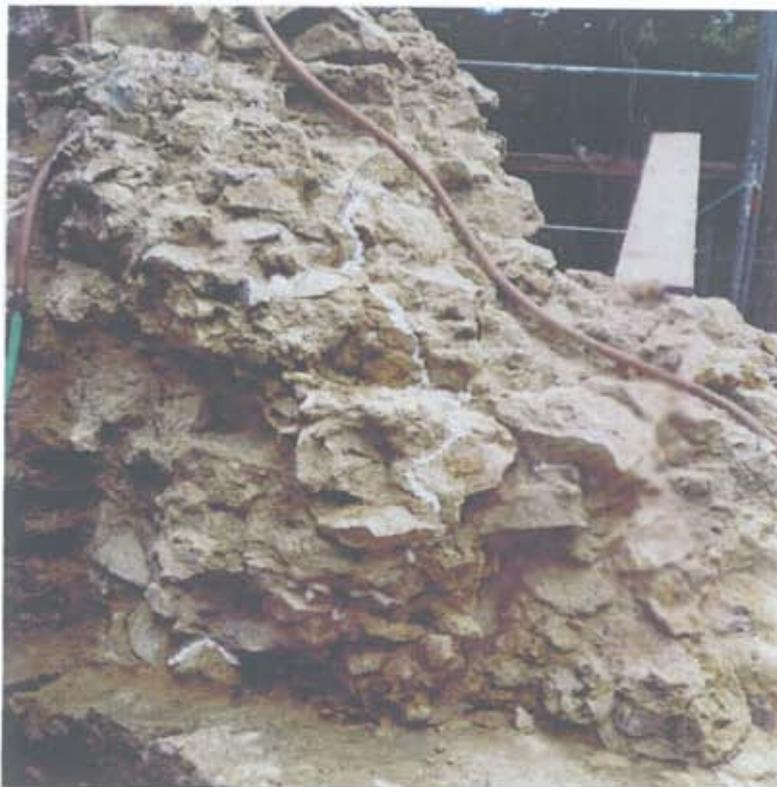
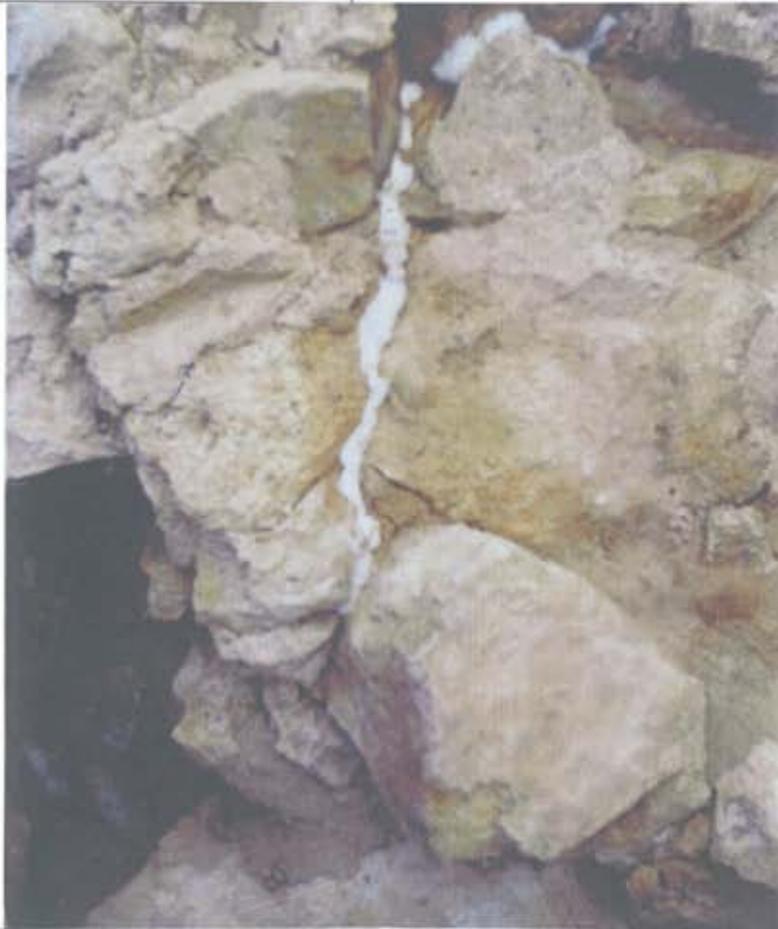
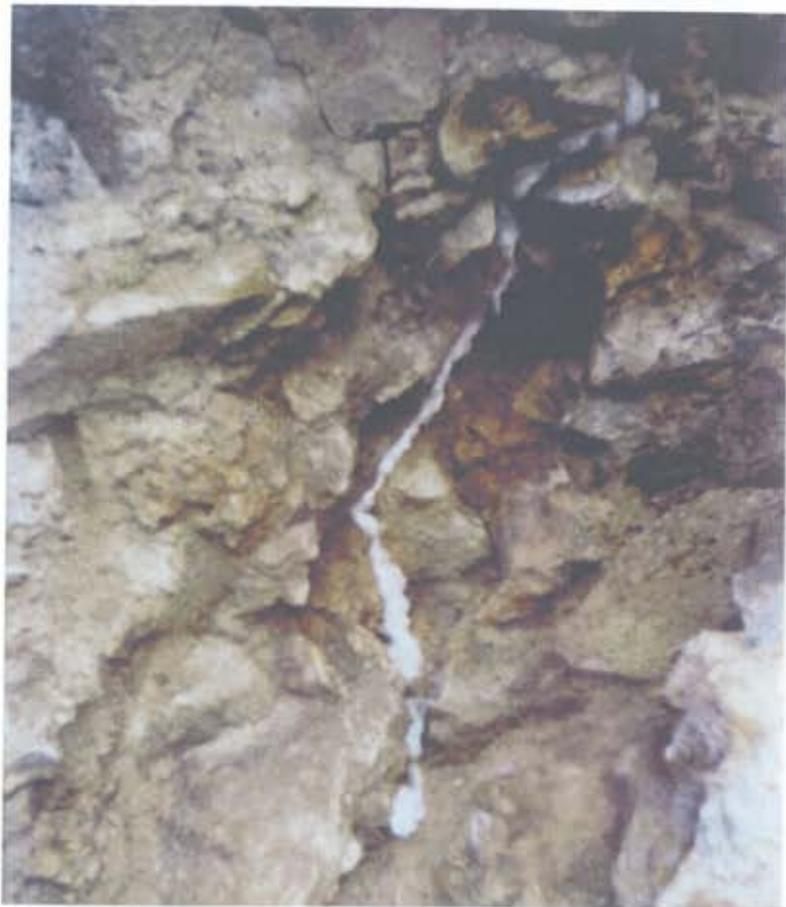
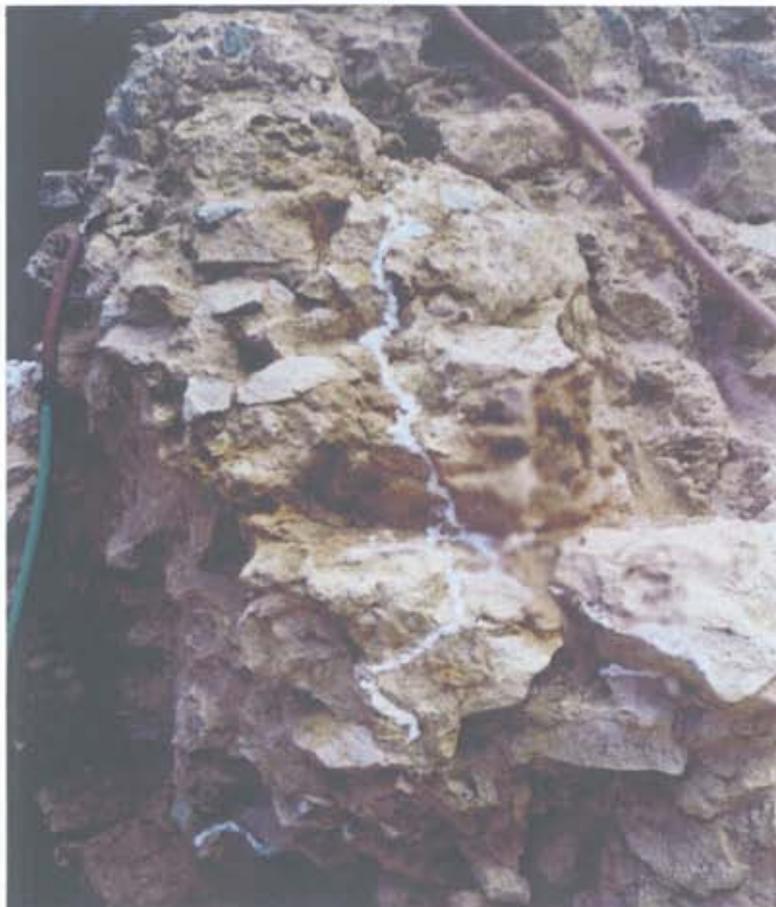
Anmerkungen: Verfüllung der Kleinrisse mit Ledan D2

Kernmauerwerks sehr viele Haarrisse entdeckt. Diese wurden mit Injektionsmörtel Fabrikat LEDAN D 2 verfüllt.

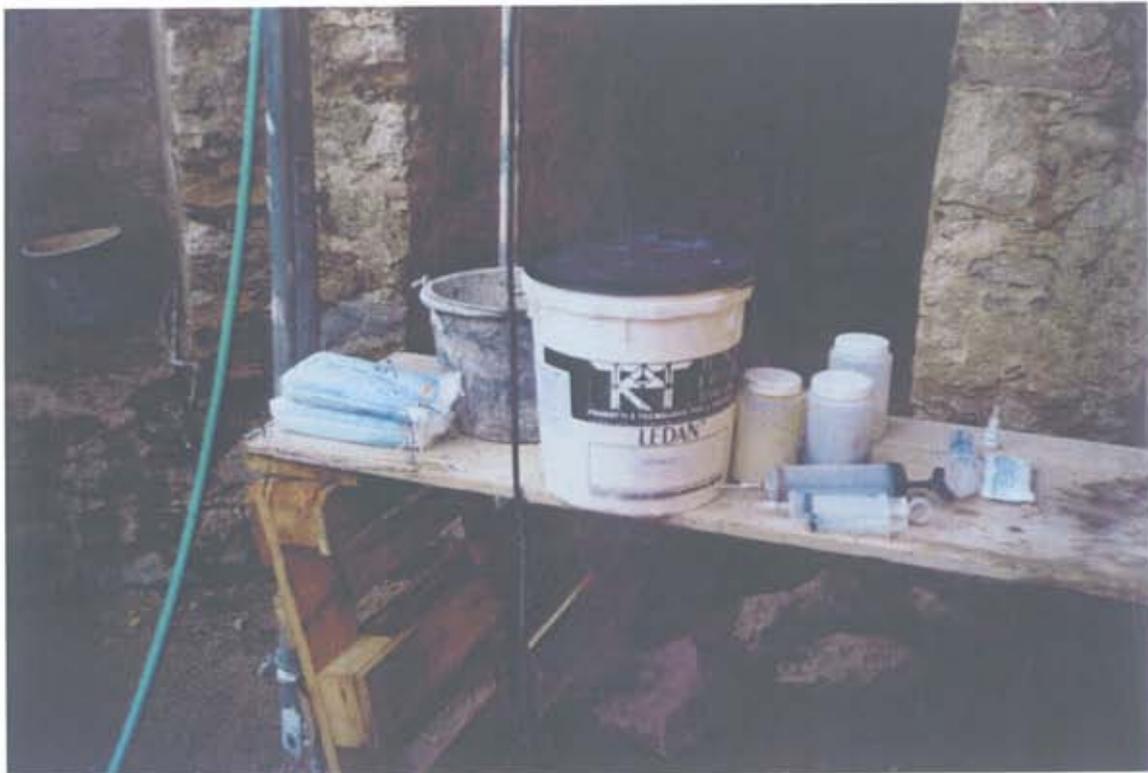
Anmerkungen: Werkzeuge und Stoffe zur Verfüllung der Kleinrisse.

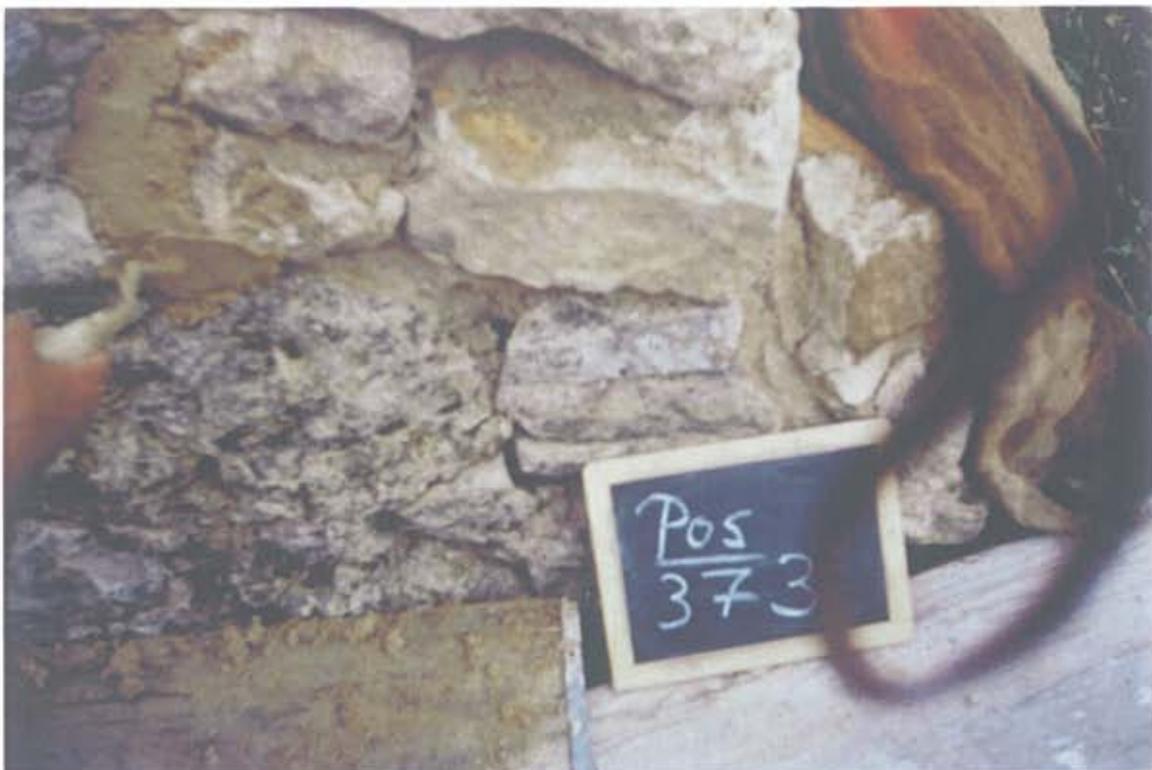
Anmerkungen: Schließen von Rissen vor dem Verfüllen

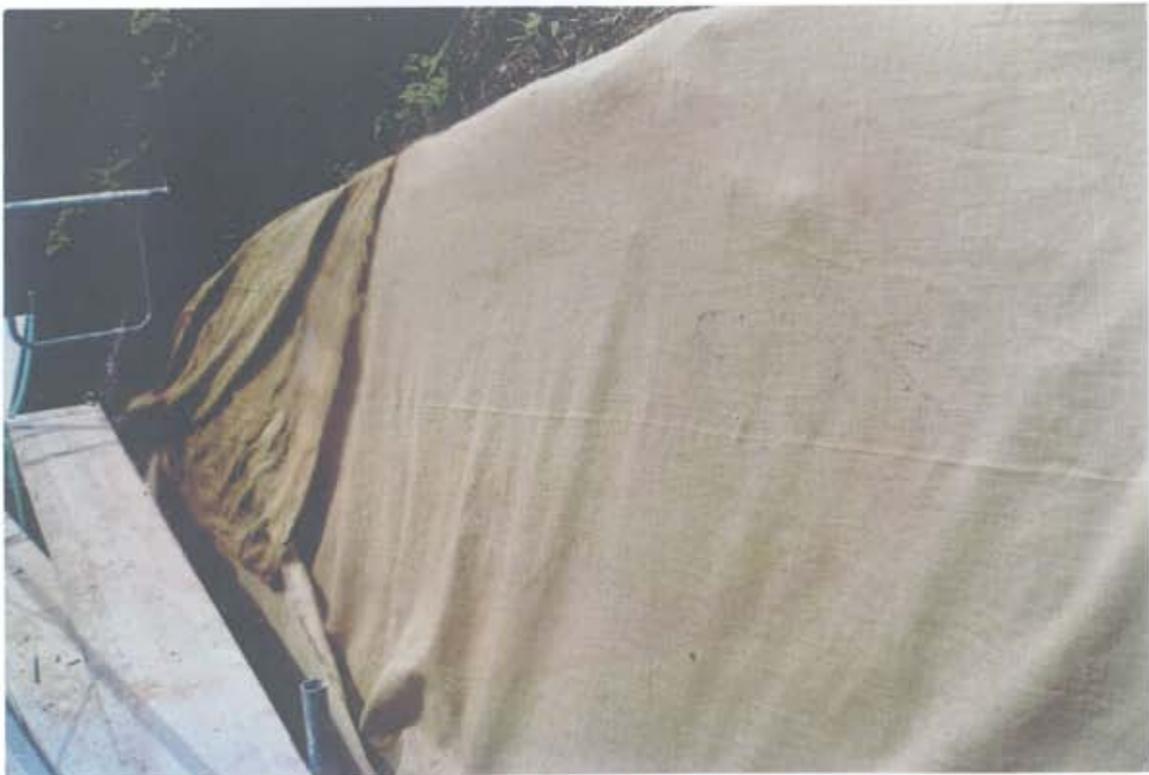
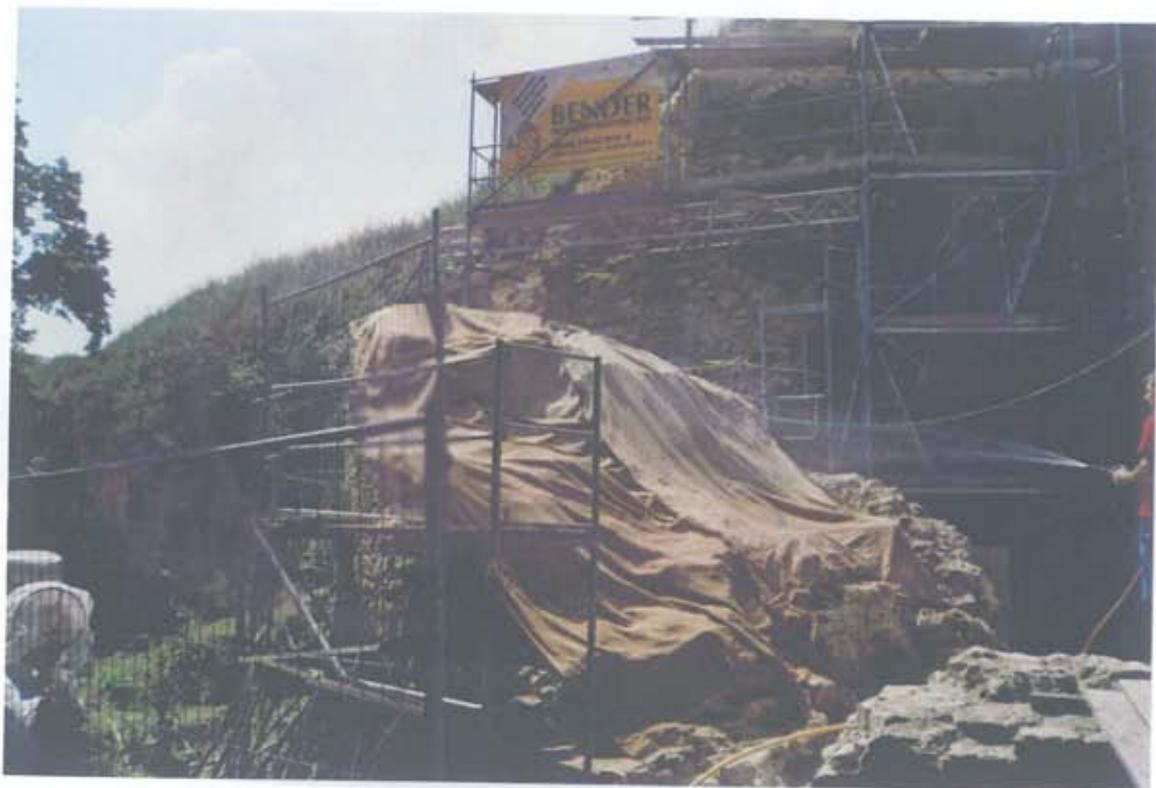
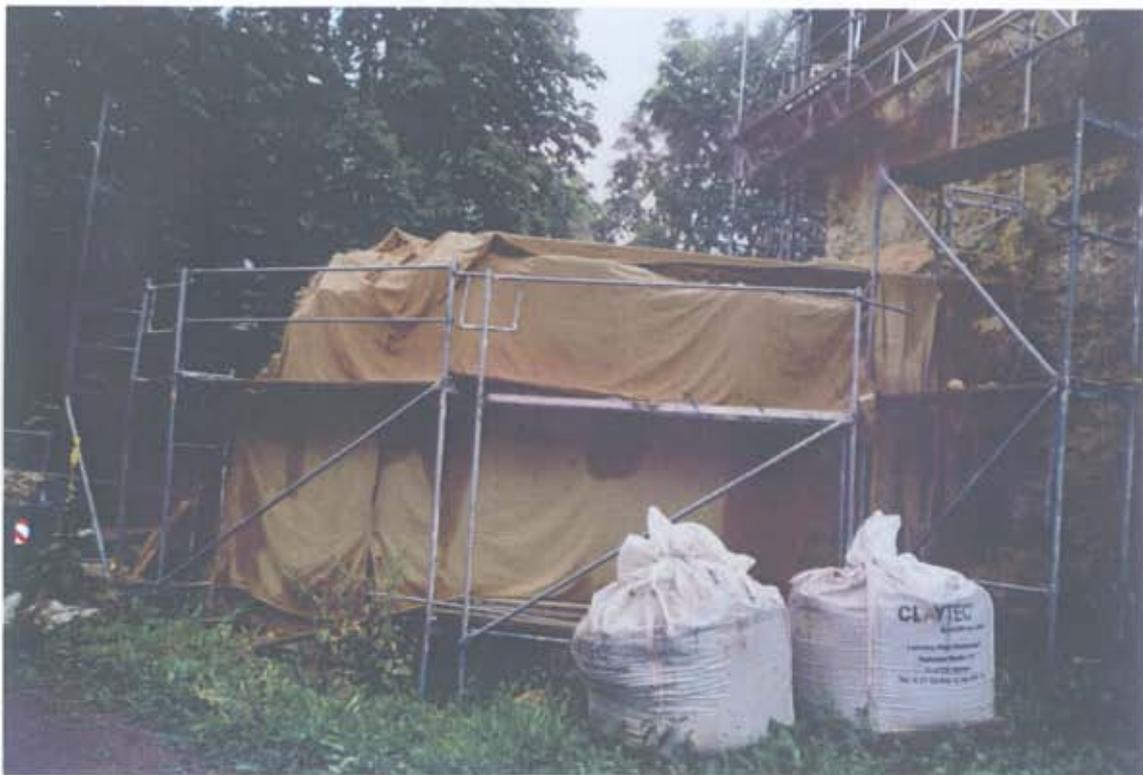
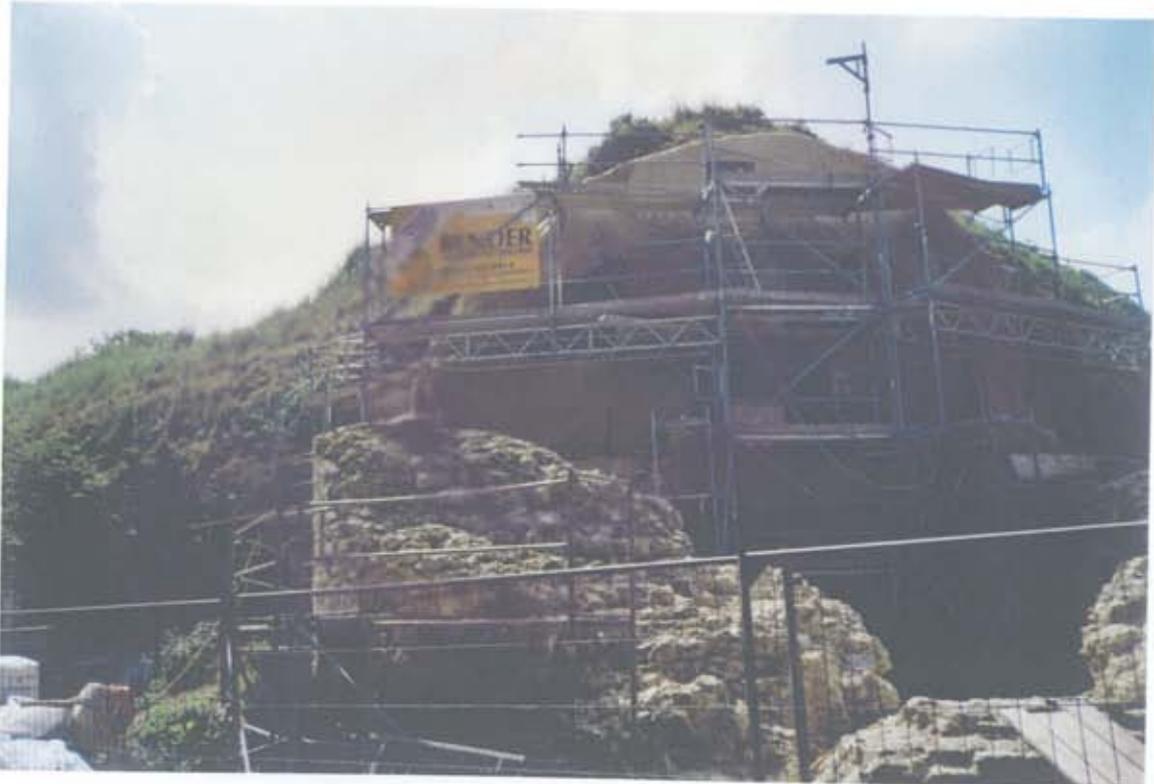
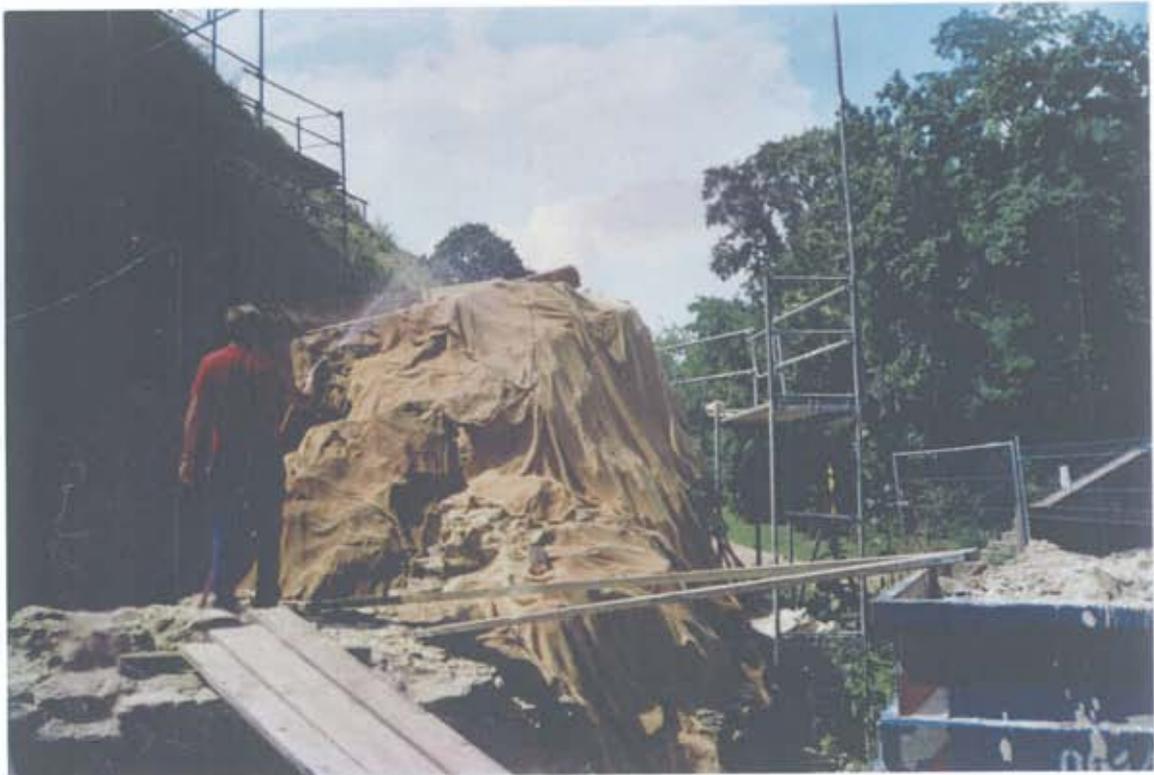
Anmerkungen: Nachbehandlung der Verfugung durch Feuchte Jutetücher.

Abschließend wurde der komplette Turmstumpf neu Verfugt. Die Verfugung wurde mit Jutebahnen abgehängt und Feuchtgehalten.
