Biessenhofen-Altdorf, Sanierung Friedhofsmauer

Leistung: Sanierung des historischen Natursteinmauerwerks

Sanierung der Friedhofsmauer

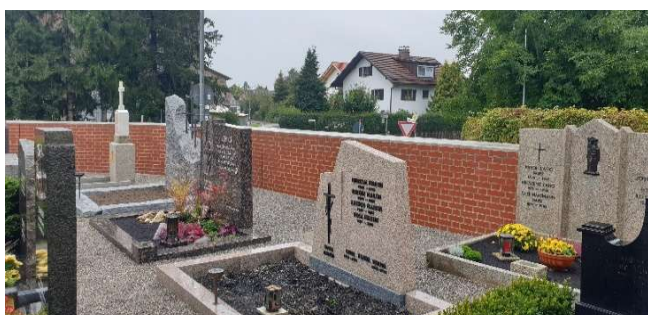
Wandinnenseite

Die Putzoberflächen zeigen Risse und Abplatzungen. Die innere Wandschalung ist stark durchfeuchtet und es sind Schäden durch Frost sichtbar.

Die Mauerabdeckung aus Beton ist umfangreich geschädigt und liegt zum Teil frei. In Teilbereichen wurde die Mauer rückgebaut. Entlang der Innenseite der Mauer wurde eine Drainage und ein Sickerschacht gelegt. Die Wandinnenschale wurde als Sichtmauerwerk neu aufgemauert, vernadelt und verfüllt.

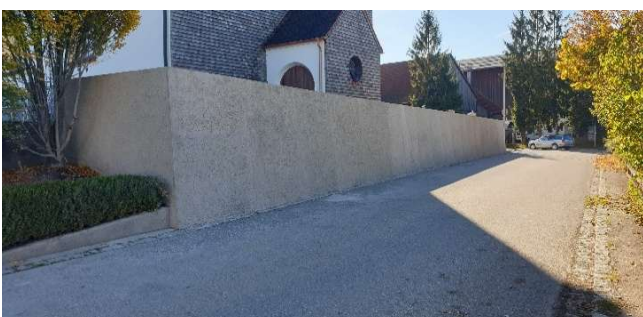
Wandaussenseite

Rissverpressung, Betoninstandsetzung und Putzarbeiten wurden an der Wandaußenseite getätigt.

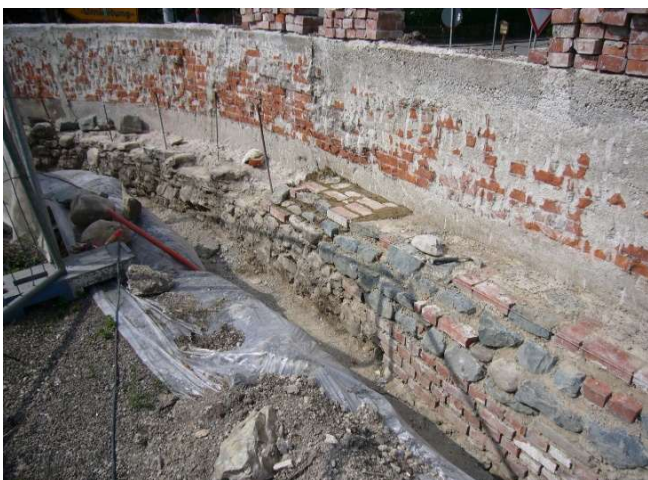
Drainagearbeiten, freigelegtes Fundament

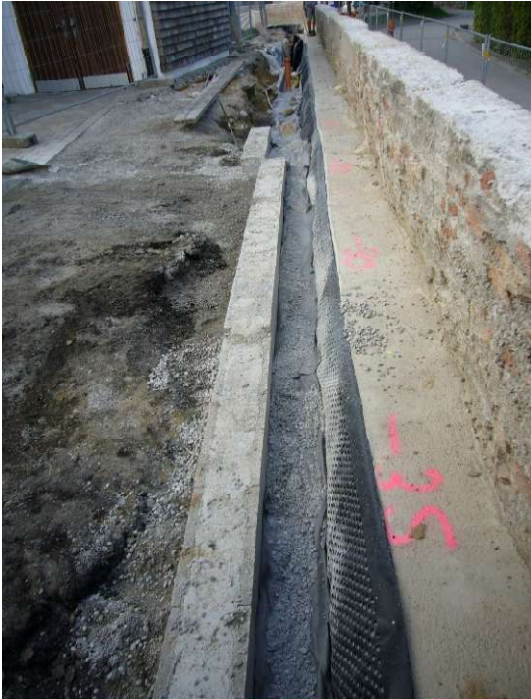
Drainage und Fundation

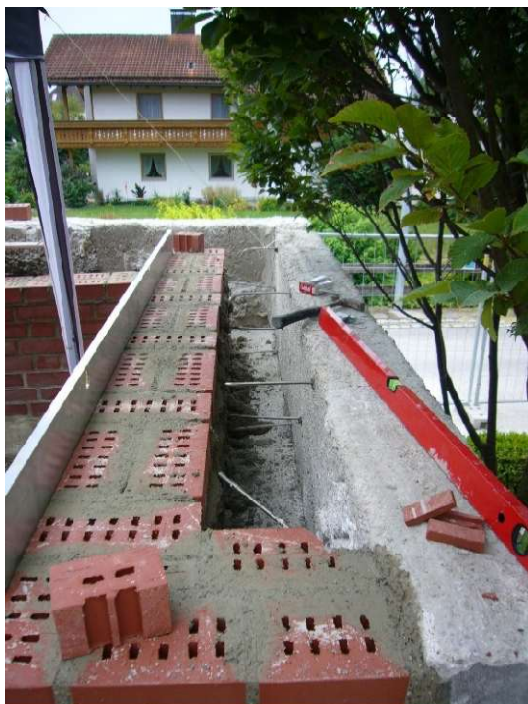
Neue Ziegelschale
