### Blaubeuren, Rusenschloss Sanierung Kernmauerwerk

Leistung: Sanierung des historischen Natursteinmauerwerks

Obere Kernburg

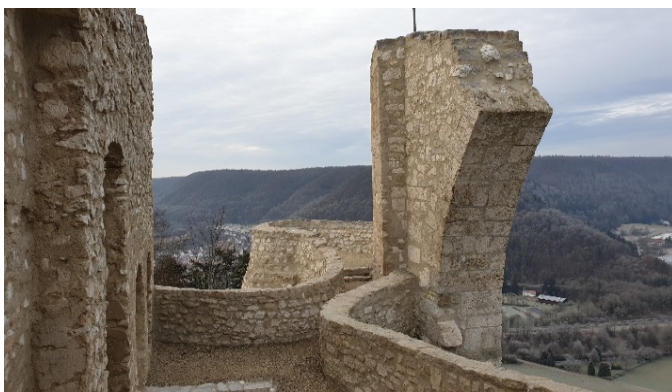
Aussichtsplattform

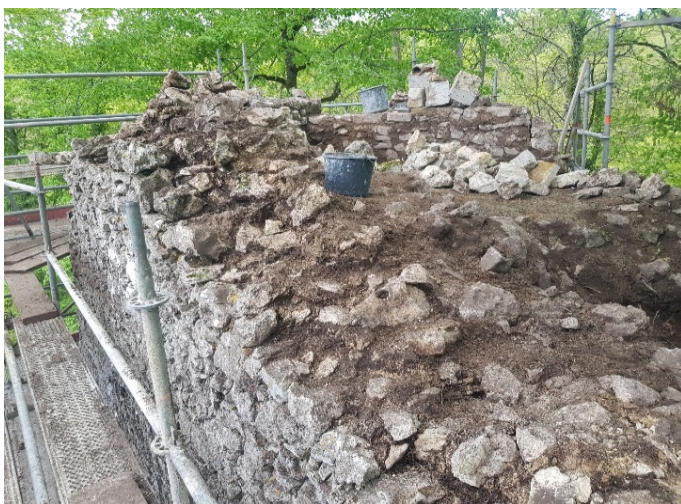
Freigelegte Mauerkrone

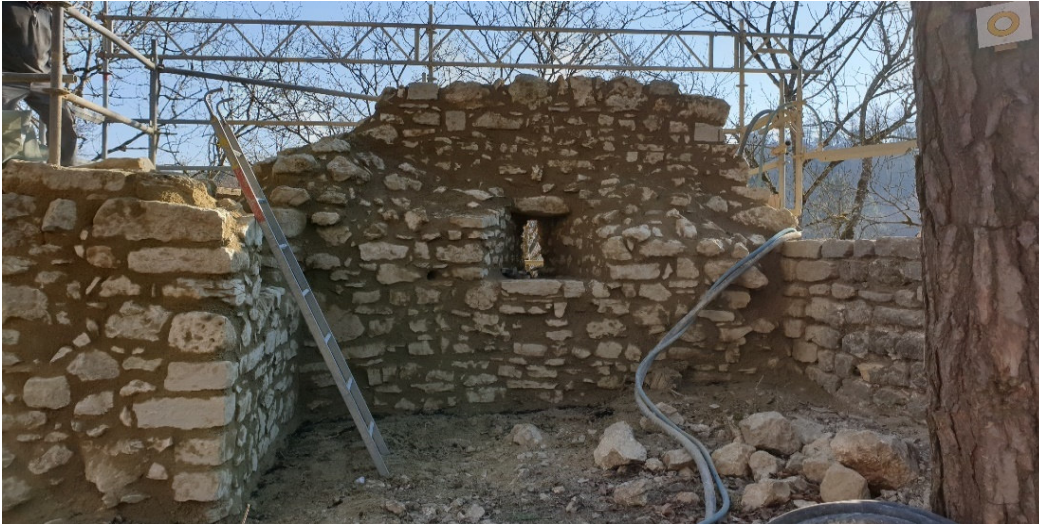
Bei der Verfugung

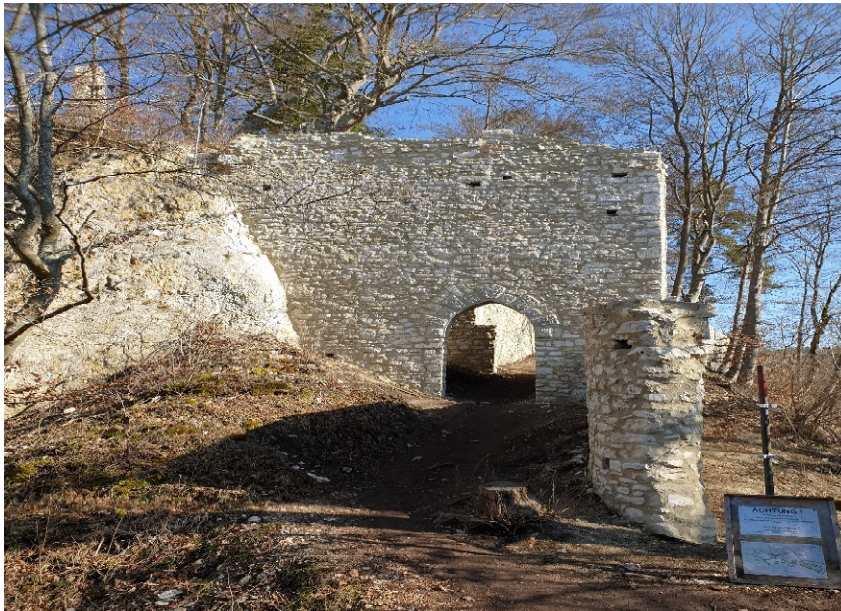
Fertiggestelltes Südtor
