Buchheim, Ruine Kallenberg

Leistung: Sanierung des historischen Mauerwerks

Natursteinmauerarbeiten, Verfugung, Verpressarbeiten, Vernadelung

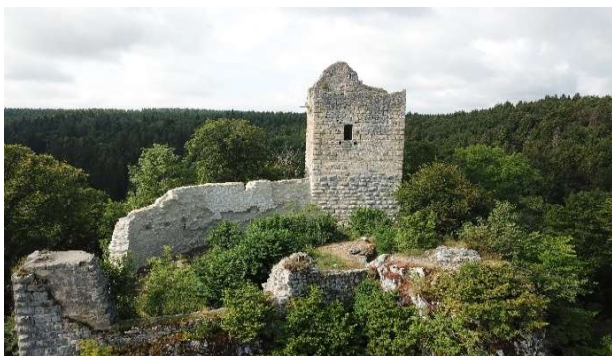
Burg Kallenberg, Schale vernadelt

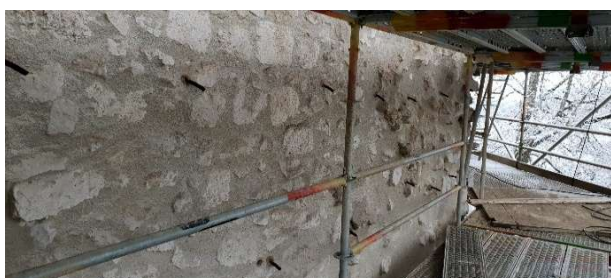
Verfüll-, Verpressarbeiten

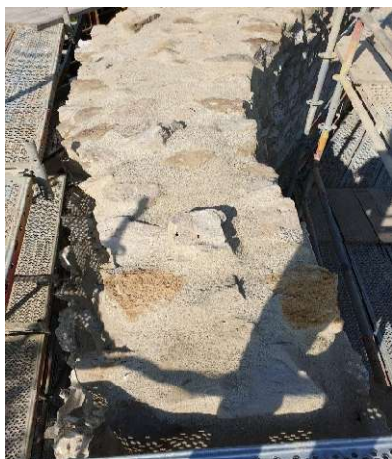
Beispiel Mauerkrone

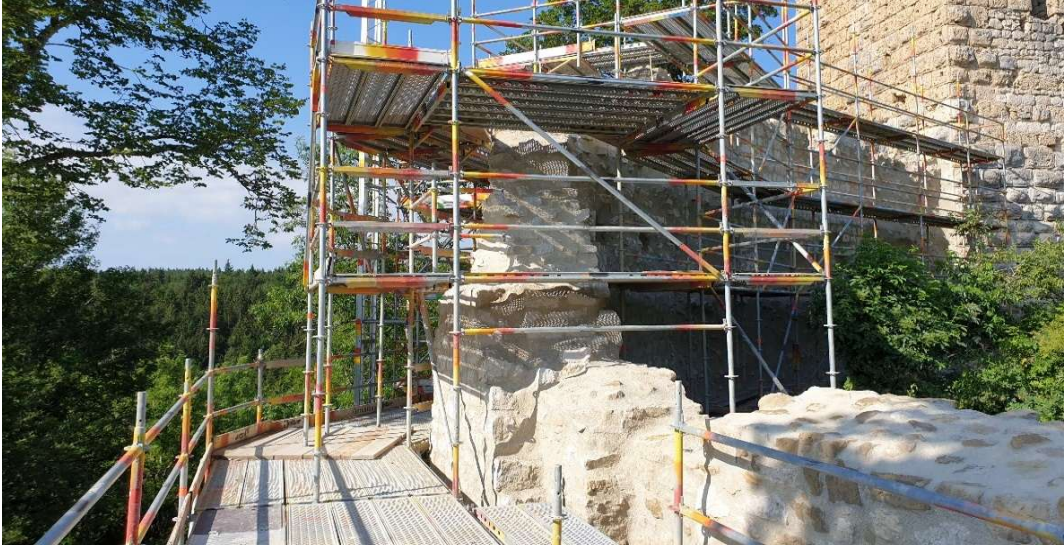
Mauer- und Fugarbeiten

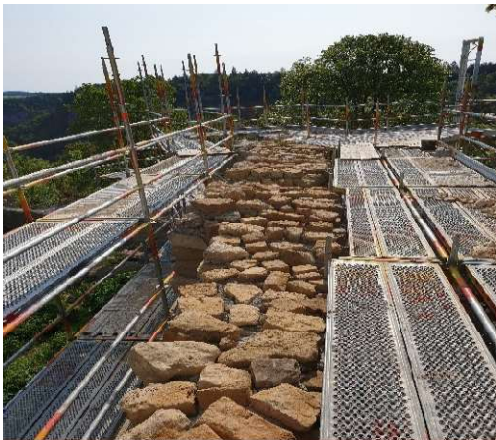
Mauerkrone vor der Verfugung
